## Ørslev Hallen (Opført 1978 – Energiklasse C) Tilstandsrapport

Vordingborg Kommune  
5970-0260 Facilitetsundersøgelse  
Rynkebjerg 7, 4760 Vordingborg

04.07.2019

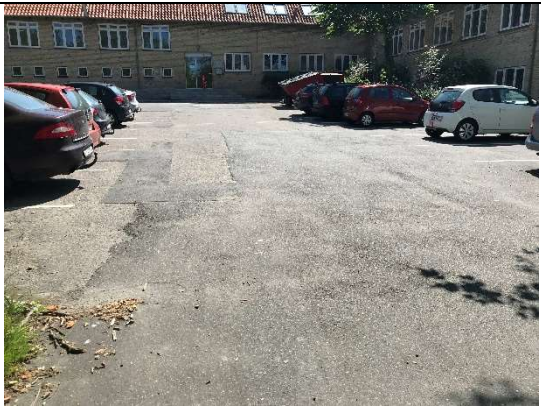
Parkeringspladsen til hallen, er beliggende ved Skolen. Parkeringspladsen har en asfalt belægning af ældre dato, hvor der er udført enkelte reparationer. Parkeringspladsen falder i niveau ned mod fortov / sti langs Rynkebjerg, som fører til hallen. Belægningssten på stien er i rimelig stand, dog med enkelte områder som trænger til udbedringer. Det anbefales at der udføres en skiltning fra parkeringspladsen og til egns huset / hallen.

<p>Billede nr. 01</p> <p>Parkeringsplads til hallen findes på skolen der er ca. 100 fra denne parkeringsplads til hovedindgang. Asfalt belægning på parkeringspladsen er af ældre dato og med udførte reparationer. Der mangler generelt skiltning til hallen</p> <p>Økonomi: Udbedring af asfalt belægning Anslået 800m<sup>2</sup> á 450,00 kr I alt kr. 360.000,00</p> <p>Generelt skiltning I alt kr. 30.000,00</p>

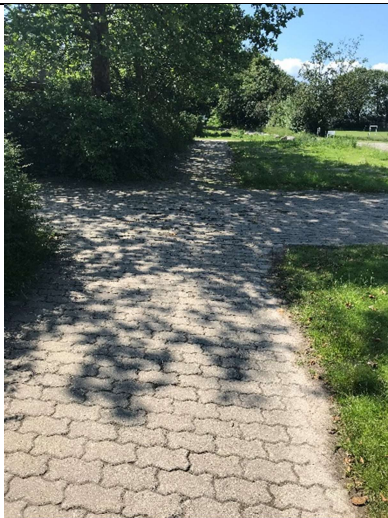
<p>Billede nr. 02</p> <p>Belægning vurderes i rimelig stand med enkelte områder som trænger til udbedring.</p> <p>Økonomi: Oprettning af eksisterende belægning 100m<sup>2</sup> á 300kr I alt kr. 30.000,00</p> <p>8 stk. parklamper á kr. 8.000,00 I alt kr. 64.000,00</p>

Af hensyn til orienteringsbelysning, samt med et kriminalpræventivt formål anbefales det at opsætte yderligere parklamper

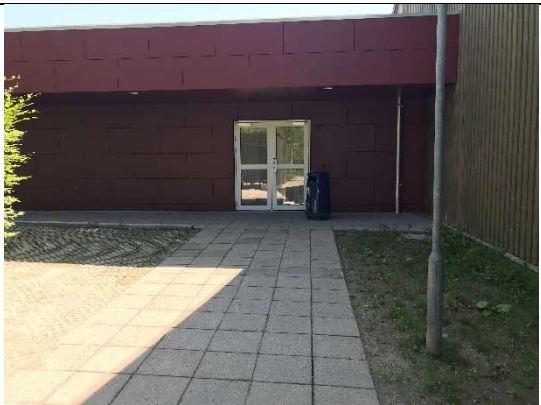
<p>Billede nr. 03</p> <p>Tekst: Der er nylagt belægning til indgang på det nye egns hus. Der mangler generelt skiltning til hallen. (Se billede 1 for økonomi.)</p> <p>Økonomi: Ikke aktuel.</p>

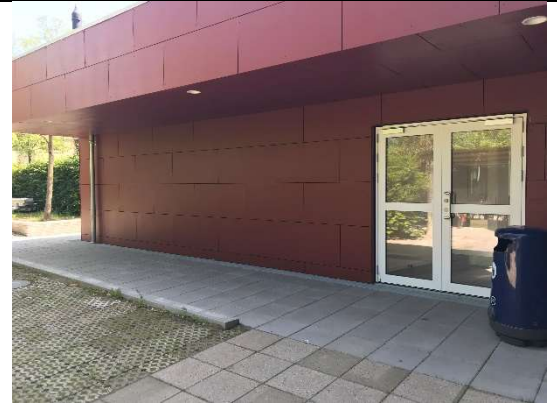
## Billede nr. 04

Tekst:  
Der er nylagt belægning til indgang på det nye egnshus.

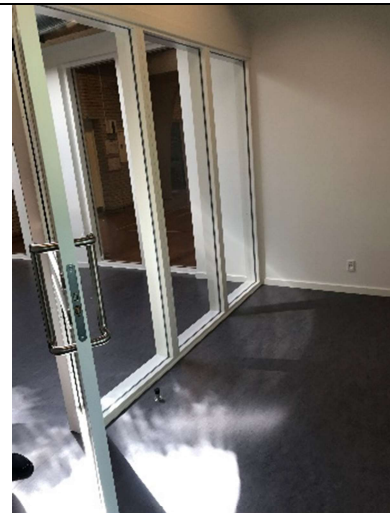
## Billede nr. 05

Tekst:  
Indgang via egnshus.

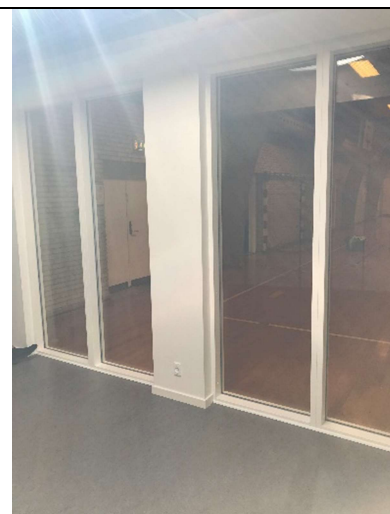
## Billede nr. 06

Tekst:  
Der er indblik til hallen fra foyer gennem 2 store vinduespartier.

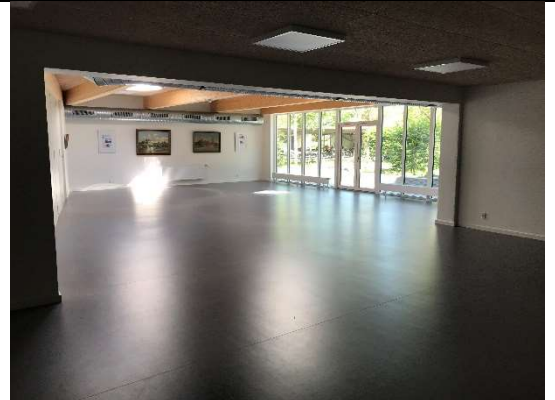
## Billede nr. 07

Tekst:  
Foyer, samlingslokale.

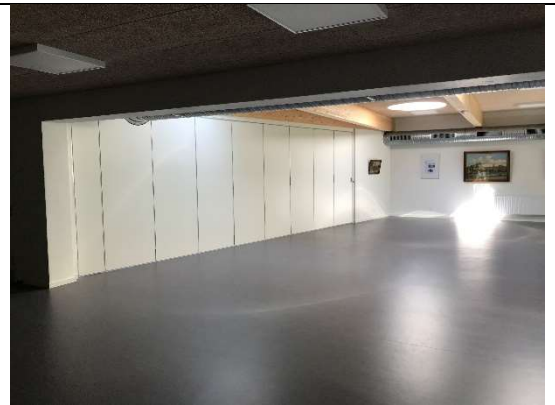
## Billede nr. 08

Tekst:  
Det er muligt at åbne op mellem foyer og samlingslokale, ved  
hjælpe af en foldevæg i hele rummets længde.

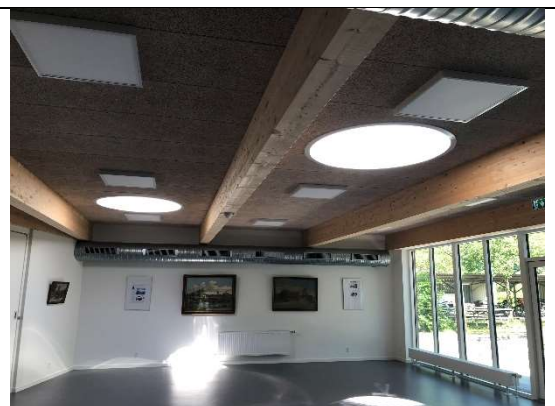
## Billede nr. 09

Tekst:  
Samlingslokale med store vinduespartier og store ovenlys  
sikrer dagslys.

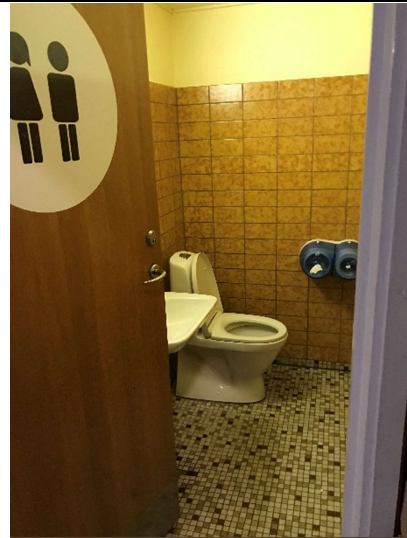
## Billede nr. 10

Tekst:  
Toiletter i foyer er af ældre dato. De vurderes i rimelig stand, men må formodes egnet til renovering indenfor en overskuelig årrække på ca. 10 år.

Renovering af toiletter I alt kr. 160.000,00

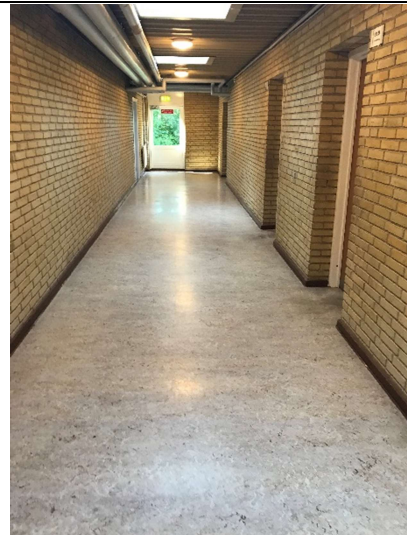
## Billede nr. 11

Tekst:  
Fordelingsgang til omklædningsrum er i rimelig stand og velholdt.

Diverse små rep. I alt kr. 5.000,00

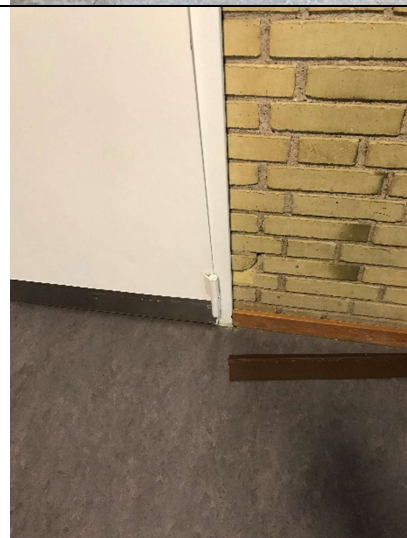
## Billede nr. 12

Tekst:  
Der er enkelt små reparationer i fordelingsgangen

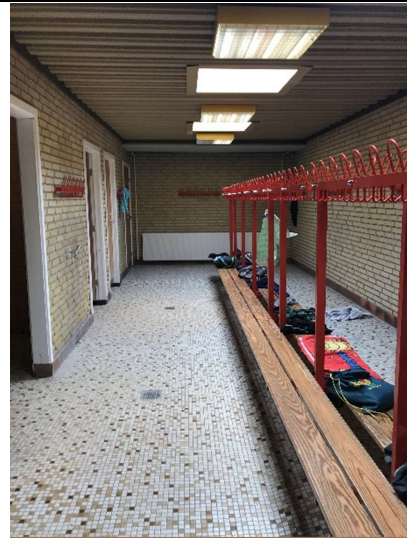
## Billede nr. 13

Omkleedningsrum er af ældre dato og nedslidte. Det anbefales at omklædningsrum renoveres inden for en overskuelig årrække.

Tekst:  
Omkklædningsrum, baderum og tilhørende toiletter er af ældre dato og nedslidt.

Renovering af omklædnings- og baderum samt tilhørende toiletter. I alt kr. 2.000.000,00

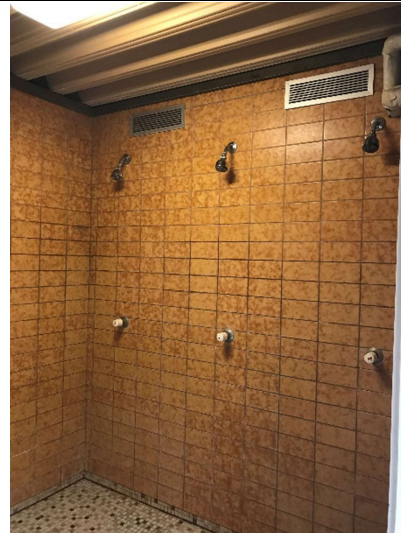
## Billede nr. 14

Tekst:  
Omkklædningsrum, baderum og tilhørende toiletter er af ældre dato og nedslidt.

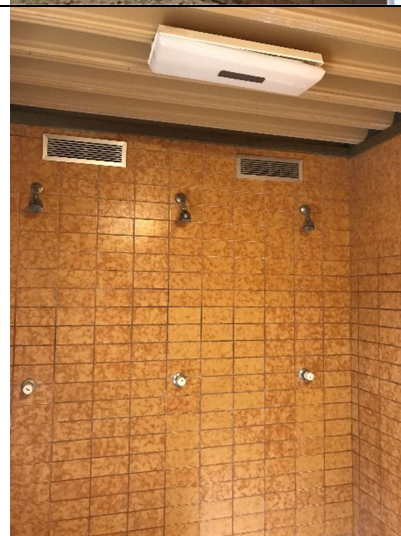
## Billede nr. 15

Tekst:  
Omkklædningsrum, baderum og tilhørende toiletter er af ældre dato og nedslidt.

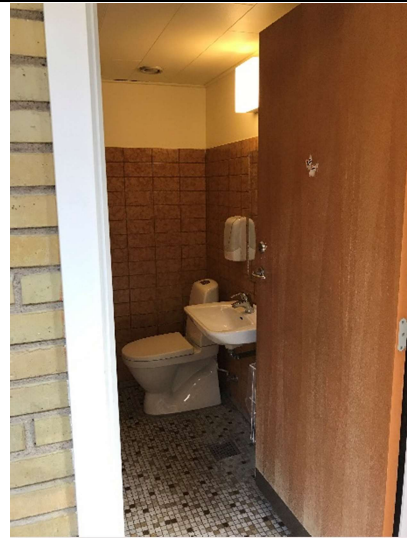
## Billede nr. 16

Tekst:  
Omkklædningsrum, baderum og tilhørende toiletter er af ældre dato og nedslidt.

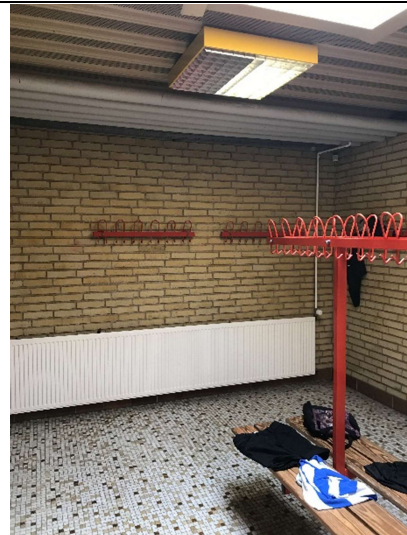
## Billede nr. 17

Tekst:  
Omkklædningsrum, baderum og tilhørende toiletter er af ældre dato og nedslidt.

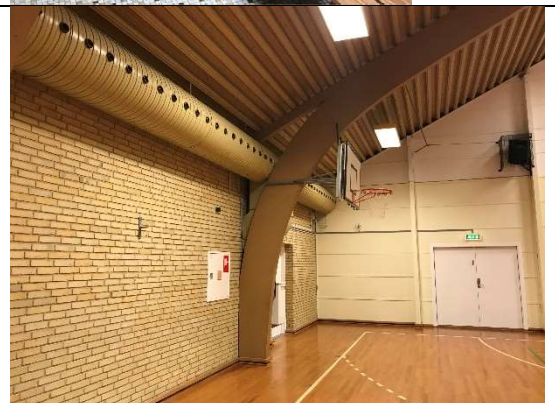
## Billede nr. 18

Tekst:  
Idrætshallen vurderes i rimelig stand og velholdt.

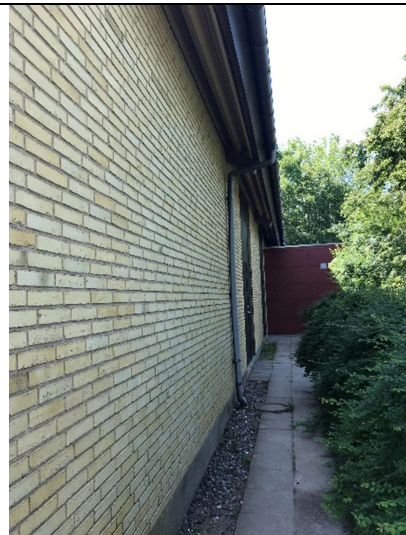
## Billede nr. 20

Tekst:  
Facade vurderes i rimelig stand og velholdt.

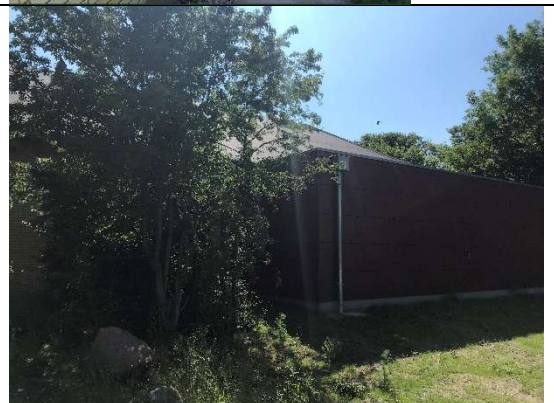
## Billede nr. 21

Tekst:  
Redskabsrum vurderes i rimelig stand og velholdt.

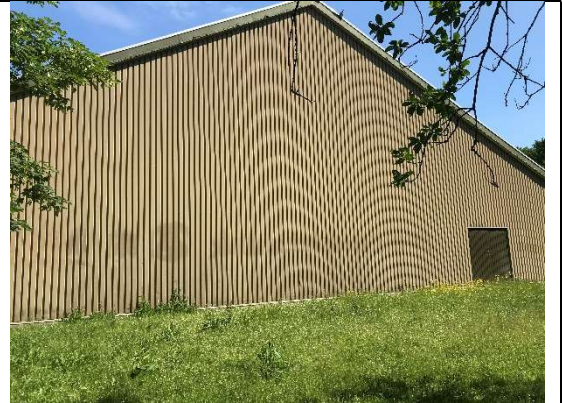
## Billede nr. 22

Gavlbeclædning er i rimelig stand med enkelte skader. Bør dog udskiftes i forbindelse med en efterisolering af gavle.

Beklædning af gavle er af ældre dato, med enkelte små skader. Vurderes i rimelig stand, det vurderes dog at være rentabelt indenfor en kort årrække at udskifte beklædning i forbindelse med en efterisolering af facaden.

Ny pladebeklædning inkl. efterisolering  
350m<sup>2</sup> af kr. 1200,00 I alt kr. 420.000,00

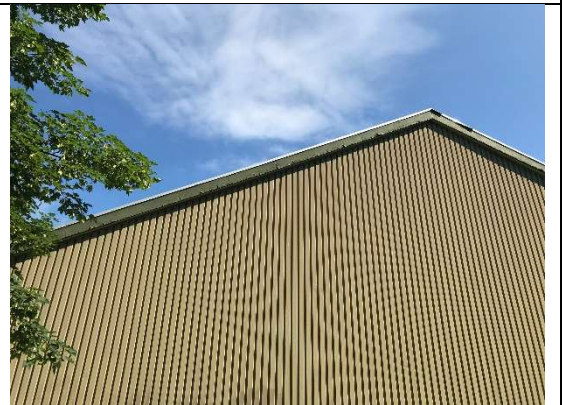
## Billede nr. 23

Tagbeklædning synes i rimelig stand. Sternbeklædning trænger til udbedringer og kraftig malerbehandling.

Beklædning på stern og vindskede trænger til udbedringer, og kraftig malerbehandling.

120m<sup>2</sup> a 650 kr I alt kr. 78.000,00

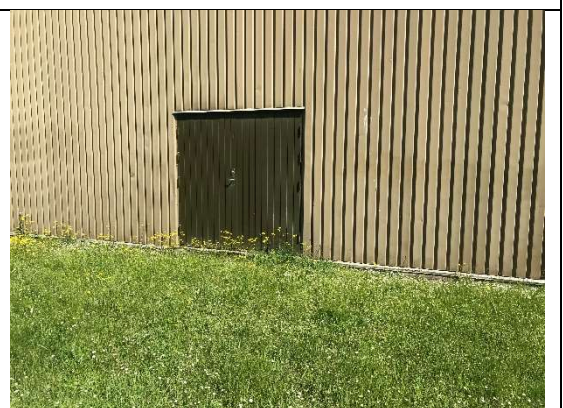
## Billede nr. 24

Branddør er af ældre dato, men vurderes i rimelig stand. Bør udskiftes i forbindelse med eventuel udbedring af gavl beklædning.

Ny Branddør I alt kr. 30.000,00

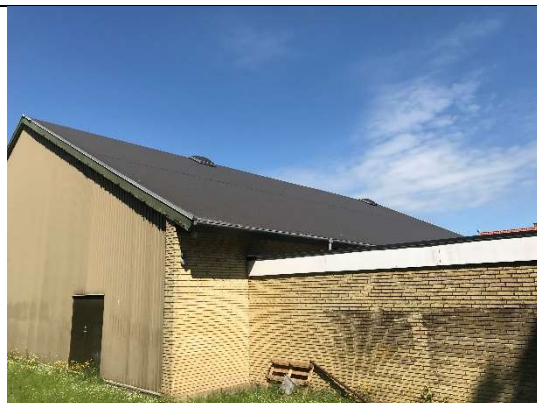
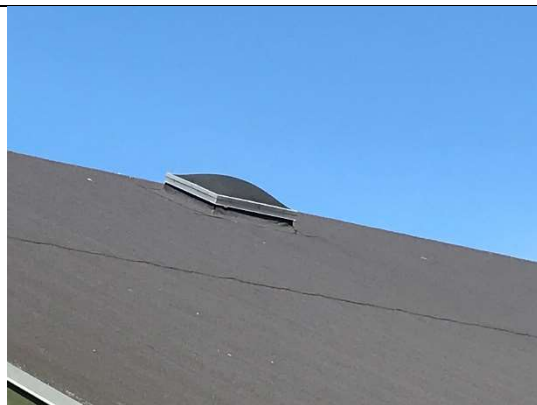
## Billede nr. 25

Det formodes at der er isoleret med 100mm mineraluld.

Hallens tagbelægning synes i rimelig stand.  
Det vurderes der samlet er 100mm isolering på klimaskærmen.

Efterisolering på tag inkl. udskiftning af ovenlys  
I alt kr.1.000.000,00
