Vordingborg Hallen (Opført 1951 – Energimærke G) Tilstandsrapport

Vordingborg Kommune
5970-0260 Facilitetsundersøgelse
Skoleparken 1
4760 Vordingborg

04.07.2019

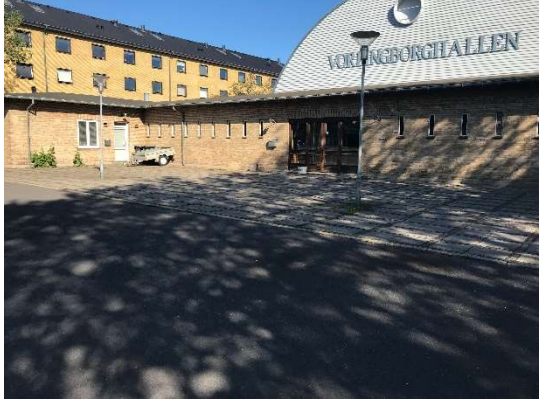
<p>Billede nr. 01</p> <p>Tekst: Parkeringsområdet ligger i forbindelse med hovedindgangen. Der er niveaufri adgang fra parkeringsområdet og frem til hovedindgangen Der er mangelfuld belysning på p-området ved hallen. Af hensyn til orienteringsbelysning og med et kriminalpræventivt formål anbefales det at der opsættes yderligere parklamper.</p> <p>Økonomi: 8 lamper a´ 8.000,00 kr I alt kr. 64.000,00</p>

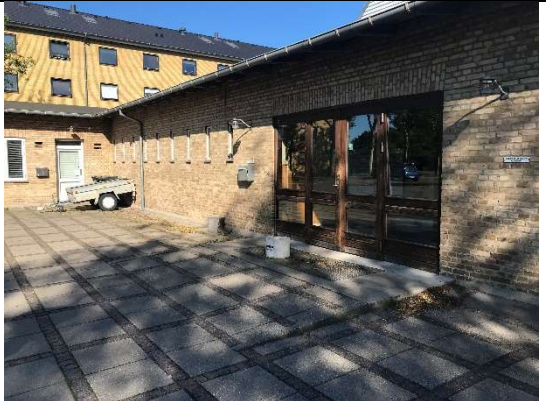
<p>Billede nr. 02</p> <p>Tekst: Belægning er hævet for niveaufri adgang for hovedindgangen. Dørparti er af ældre dato og restlevetiden må regnes for opbrugt. Det vurderes en udskiftning af dørparti vil være rentabel indenfor 10 år.</p> <p>Økonomi: Nyt dørparti I alt kr. 50.000,00</p>

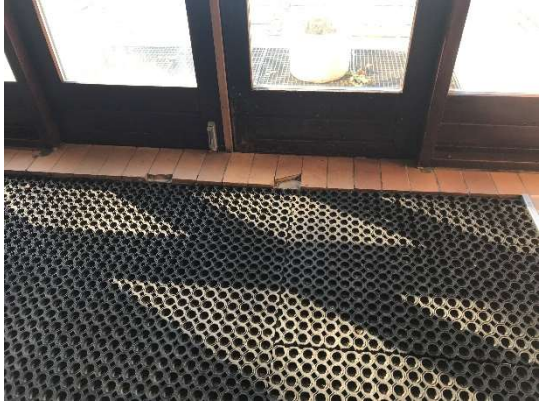
<p>Billede nr. 03</p> <p>Tekst: Nedsænket måtte i indgangsparti er ikke i dimension som udsparring i gulv, med en opkant ved belægning til følge. Måtte bør udskiftes til en passende str. eller alternativt udføres spartling til under eksisterende måtte til niveau. Knækkede fliser skal udskiftes.</p> <p>Økonomi: Ny måtte I alt kr. 10.000,00</p>

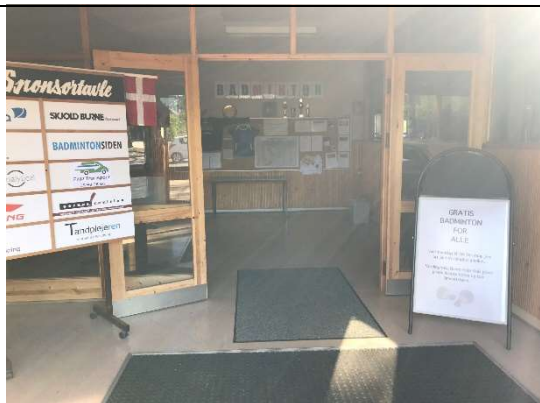
Billede nr. 04

Glas parti i vindfang er af ældre dato, men vurderes i rimelig stand og velholdt. Det må dog påregnes at have en begrænset restlevetid.

Nyt glas parti i vindfang I alt kr. 60.000,00

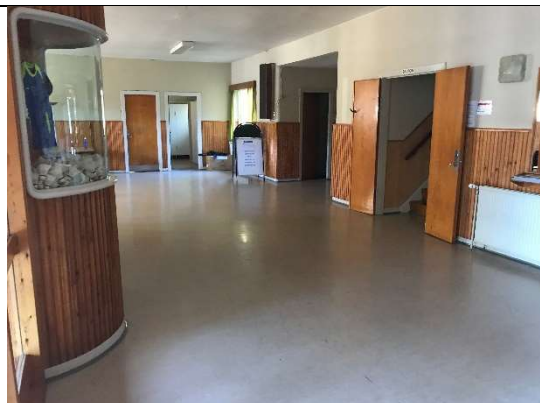
Billede nr. 05

Overflader i foyer er af ældre dato og i ringe stand og vedligeholdt i nogen grad. Restlevetiden må betegnes for opbrugt og området må påregnes at skulle gennemgå en gennemgribende renovering af overflader, døre og installationer inden for en kortere årrække.

Anslået 250m² á 8.000 I alt kr. 2.000.000,00

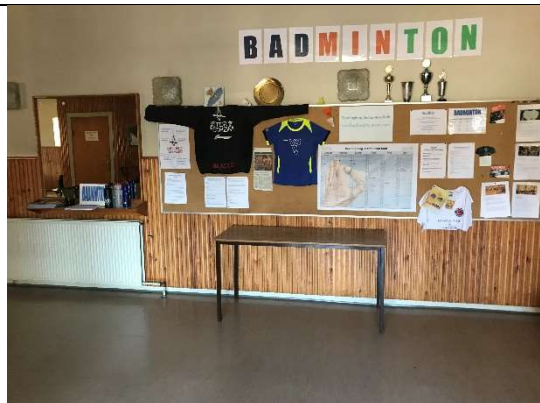
Billede nr. 06

Overflader i foyer er af ældre dato og i ringe stand og vedligeholdt i nogen grad. Restlevetiden må betegnes for opbrugt og området må påregnes at skulle gennemgå en gennemgribende renovering af overflader, døre og installationer inden for en kortere årrække.

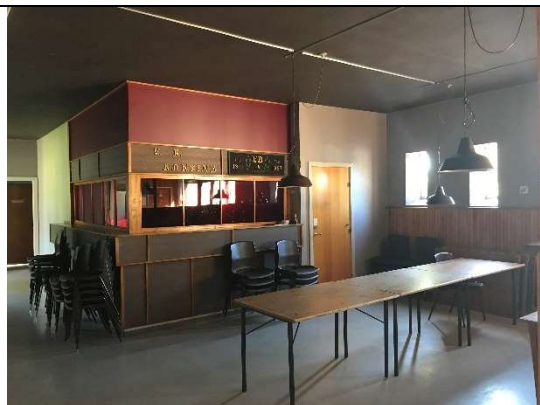
Billede nr. 07

Cafeteria / salgssted er af ældre dato og med en begrænset restlevetid. Det må påregnes at skulle gennemgå en gennemgribende renovering indenfor en kortere årrække.

Nyt salgssted / køkken I alt kr. 250.000,00

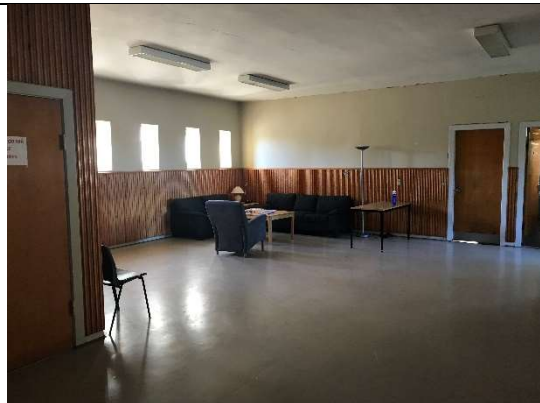
Billede nr. 08

Overflader i foyer er af ældre dato og i ringe stand og vedligeholdt i nogen grad. Restlevetiden må betegnes for opbrugt og området må påregnes at skulle gennemgå en gennemgribende renovering af overflader, døre og installationer inden for en kortere årrække.

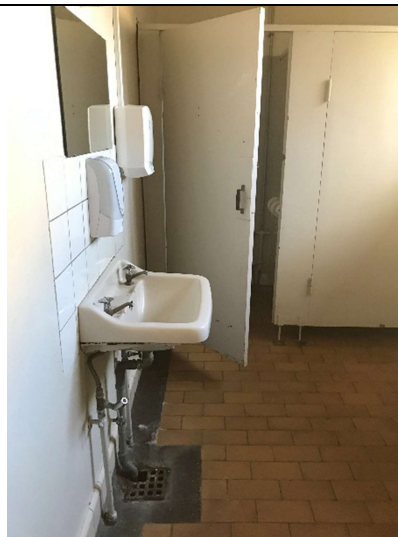
Billede nr. 09

Toiletter i forbindelse med foyer er af ældre dato nedslidte. Overflader, døre, sanitet og installationer må påregnes at skulle renoveres indenfor en kortere årrække.

Anslået I alt kr. 160.000,00

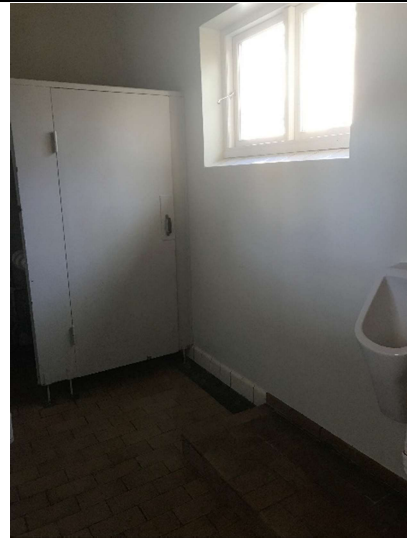
Tekst:
Toiletter i forbindelse med foyer er af ældre dato nedslidte.
Overflader, døre, sanitet og installationer må påregnes at
skulle renoveres indenfor en kortere årrække.

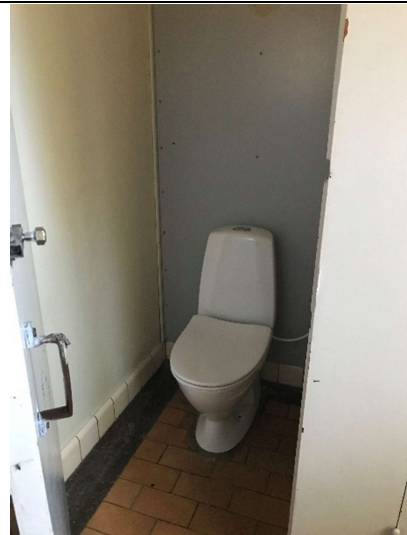
Tekst:
Toiletter i forbindelse med foyer er af ældre dato nedslidte.
Overflader, døre, sanitet og installationer må påregnes at
skulle renoveres indenfor en kortere årrække.

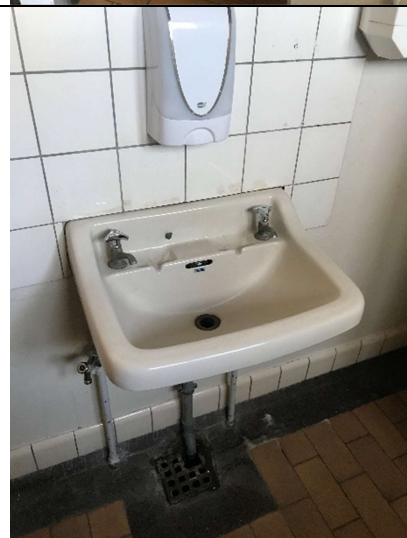
Tekst:
Toiletter i forbindelse med foyer er af ældre dato nedslidte.
Overflader, døre, sanitet og installationer må påregnes at
skulle renoveres indenfor en kortere årrække.

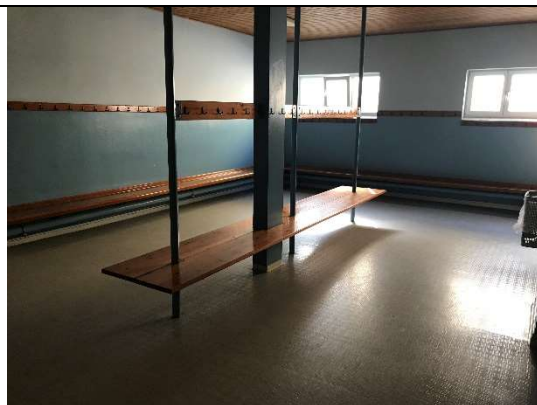
Billede nr. 13

Omklædningsrum og baderum er af ældre dato. De vurderes i rimelig stand og velholdt i acceptabel grad. Restlevetiden på overflader, inventar, installationer og sanitet må betegnes som begrænset og faciliteterne må påregnes renoveret indenfor en kortere årrække.

Udskiftning af belysningsarmaturer til LED med sensor styring, samt udskiftning af vvs armaturer til sensorstyrede vil kunne give en besparelse i driftsudgifter.

I alt kr. 1.875.000,00

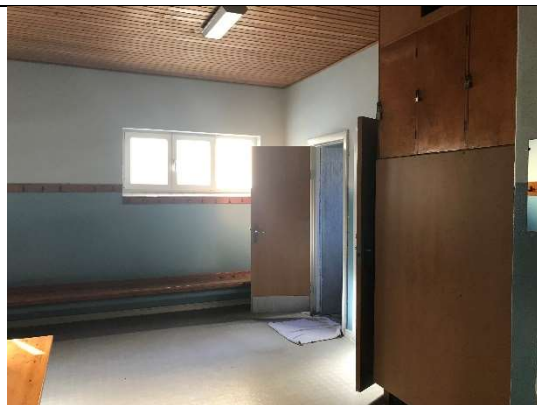
Billede nr. 14

Omklædningsrum og baderum er af ældre dato. De vurderes i rimelig stand og velholdt i acceptabel grad. Restlevetiden på overflader, inventar, installationer og sanitet må betegnes som begrænset og faciliteterne må påregnes renoveret indenfor en kortere årrække.

Udskiftning af belysningsarmaturer til LED med sensor styring, samt udskiftning af vvs armaturer til sensorstyrede vil kunne give en besparelse i driftsudgifter.

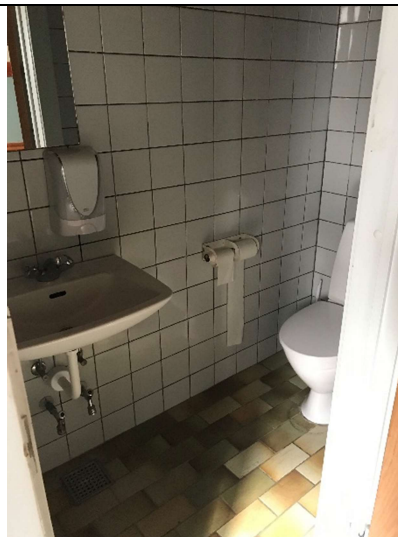
Billede nr. 15

Toilet i forbindelse med omklædning er af ældre dato, men vurderes i rimelig stand og acceptabelt velholdt. Restlevetiden må betegnes som begrænset, og det anbefales at renovere toiletter i forbindelse med en eventuel renovering af omklædnings- og baderum.

Renovering af toiletter ved omklædning. I alt kr. 160.000,00

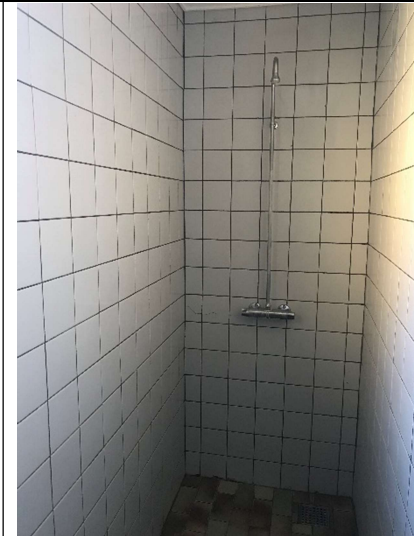
Billede nr. 16

Omkklædningsrum og baderum er af ældre dato. De vurderes i rimelig stand og velholdt i acceptabel grad. Restlevetiden på overflader, inventar, installationer og sanitet må betegnes som begrænset og faciliteterne må påregnes renoveret indenfor en kortere årrække.

Udskiftning af belysningsarmaturer til LED med sensor styring, samt udskiftning af vvs armaturer til sensorstyrede vil kunne give en besparelse i driftsudgifter.

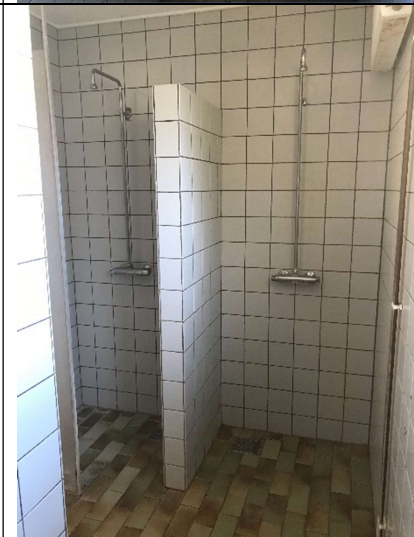
Billede nr. 17

Omkklædningsrum og baderum er af ældre dato. De vurderes i rimelig stand og velholdt i acceptabel grad. Restlevetiden på overflader, inventar, installationer og sanitet må betegnes som begrænset og faciliteterne må påregnes renoveret indenfor en kortere årrække.

Udskiftning af belysningsarmaturer til LED med sensor styring, samt udskiftning af vvs armaturer til sensorstyrede vil kunne give en besparelse i driftsudgifter.

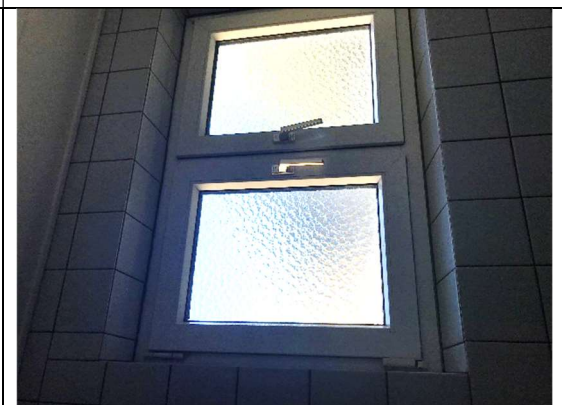
Billede nr. 18

Vinduer vurderes af nyere dato og i rimelig stand.

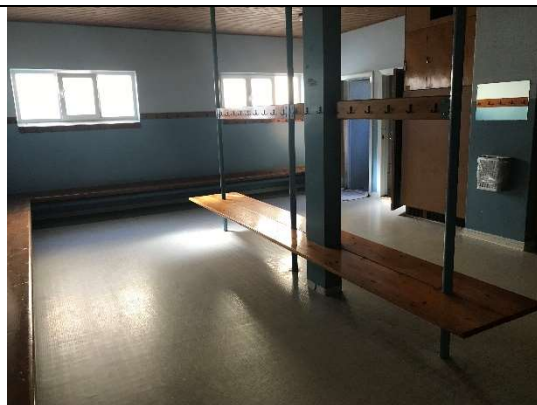
Billede nr. 19

Omklædningsrum og baderum er af ældre dato. De vurderes i rimelig stand og velholdt i acceptabel grad. Restlevetiden på overflader, inventar, installationer og sanitet må betegnes som begrænset og faciliteterne må påregnes renoveret indenfor en kortere årrække.

Udskiftning af belysningsarmaturer til LED med sensor styring, samt udskiftning af vvs armaturer til sensorstyrede vil kunne give en besparelse i driftsudgifter.

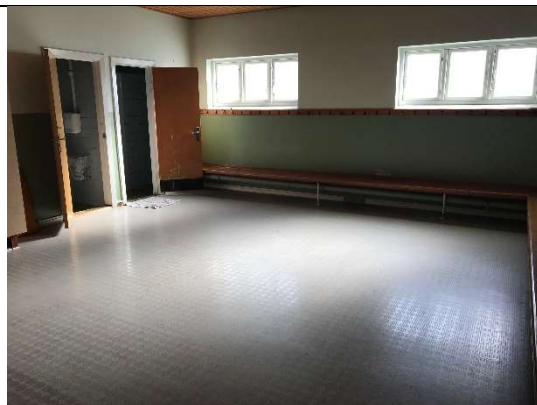
Billede nr. 20

Omklædningsrum og baderum er af ældre dato. De vurderes i rimelig stand og velholdt i acceptabel grad. Restlevetiden på overflader, inventar, installationer og sanitet må betegnes som begrænset og faciliteterne må påregnes renoveret indenfor en kortere årrække.

Udskiftning af belysningsarmaturer til LED med sensor styring, samt udskiftning af vvs armaturer til sensorstyrede vil kunne give en besparelse i driftsudgifter.

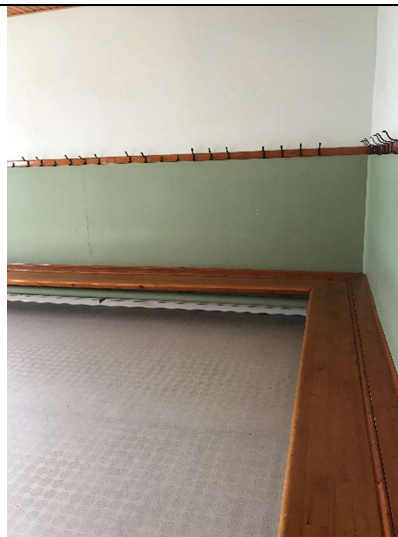
Billede nr. 21

Omklædningsrum og baderum er af ældre dato. De vurderes i rimelig stand og velholdt i acceptabel grad. Restlevetiden på overflader, inventar, installationer og sanitet må betegnes som begrænset og faciliteterne må påregnes renoveret indenfor en kortere årrække.

Udskiftning af belysningsarmaturer til LED med sensor styring, samt udskiftning af vvs armaturer til sensorstyrede vil kunne give en besparelse i driftsudgifter.

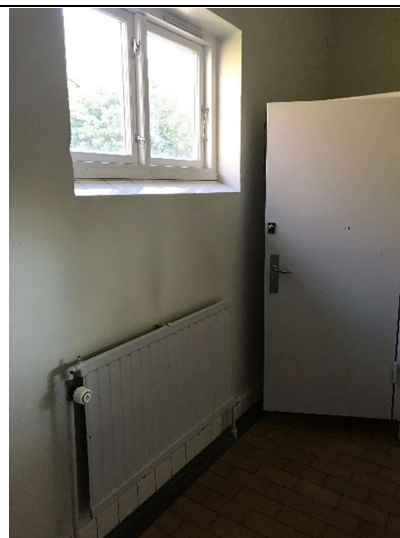
Billede nr. 22

Omlædningsrum og baderum er af ældre dato. De vurderes i rimelig stand og velholdt i acceptabel grad. Restlevetiden på overflader, inventar, installationer og sanitet må betegnes som begrænset og faciliteterne må påregnes renoveret indenfor en kortere årrække.

Udskiftning af belysningsarmaturer til LED med sensor styring, samt udskiftning af vvs armaturer til sensorstyrede vil kunne give en besparelse i driftsudgifter.

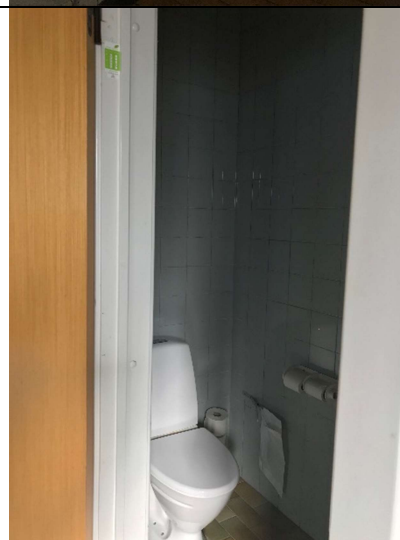
Billede nr. 23

Toilet i forbindelse med omlædning er af ældre dato, men vurderes i rimelig stand og acceptabelt velholdt. Restlevetiden må betegnes som begrænset, og det anbefales at renovere toiletter i forbindelse med en eventuel renovering af omlædnings- og baderum.

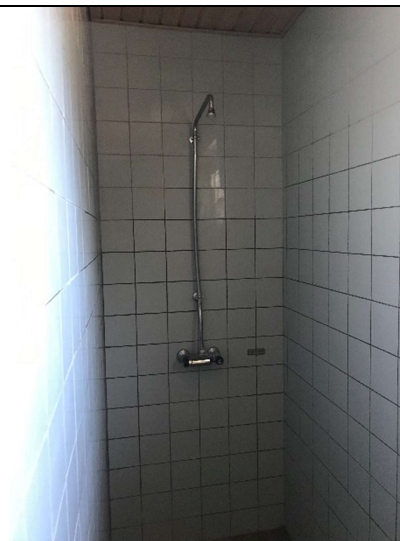
Billede nr. 24

Omlædningsrum og baderum er af ældre dato. De vurderes i rimelig stand og velholdt i acceptabel grad. Restlevetiden på overflader, inventar, installationer og sanitet må betegnes som begrænset og faciliteterne må påregnes renoveret indenfor en kortere årrække.

Udskiftning af belysningsarmaturer til LED med sensor styring, samt udskiftning af vvs armaturer til sensorstyrede vil kunne give en besparelse i driftsudgifter.

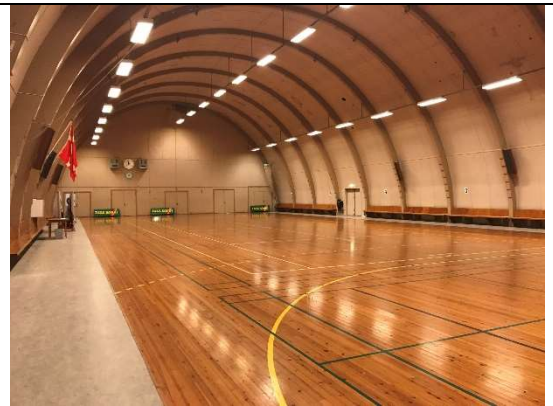
Billede nr. 25

Det er ikke oplyst om hallen oplyses af LED armaturer.
Er dette ikke tilfældet bør armaturer udskiftes til LED type,
hvilket medfører en besparelse på elforbruget.

Udskiftning af armaturer til LED I alt kr. 380.000,00

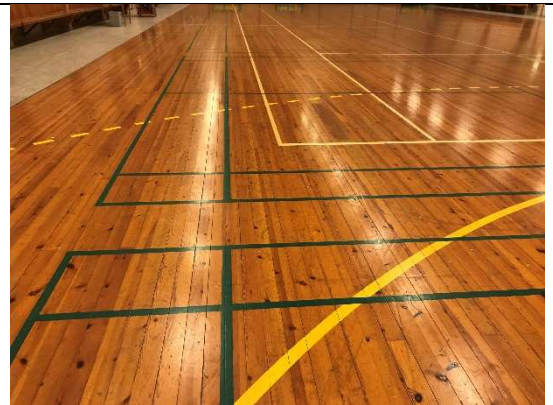
Billede nr. 26

Gulve har begrænset restlevetid med svindrevner mellem brædder, og bør udskiftes indenfor en kortere tidshorisont. Gulvet er dog acceptabelt vedligeholdt.

Gulv er af ældre dato med flere svindrevner. Gulv synes dog
velholdt, men det må formodes der er begrænset restlevetid.

Udskiftning af hal gulv. I alt kr. 2.000.000,00

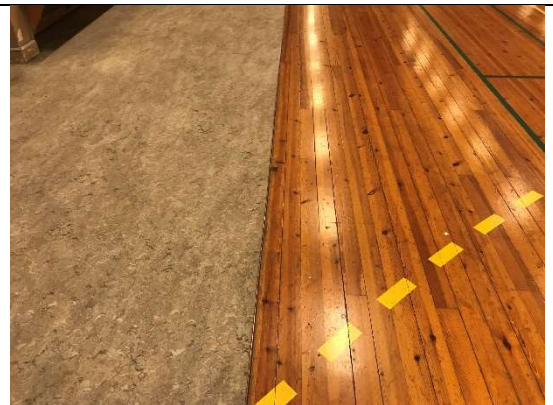
Billede nr. 27

Overgangen mellem aktivitetsområde og gangområde i hallen
er adskilt af en metalskinne som er sat med en lille overhøjde.
Ved en eventuel udskiftning af halgulv bør denne overhøjde
fjernes af hensyn til risiko for skader.

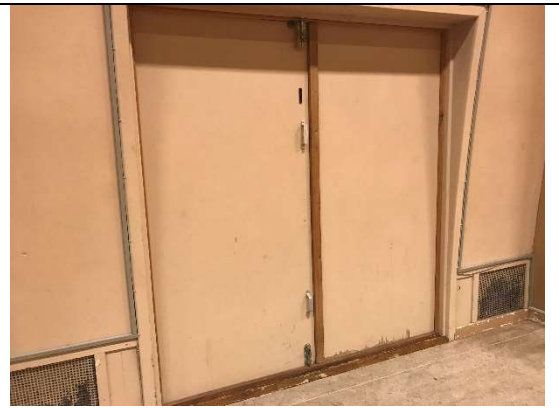
Billede nr. 28

Tekst:
Flugtvejs døre til det fri fra hallen er af ældre dato og i dårlig stand. Det anbefales at udskifte døre.

Udskiftning af flugtvejsdøre
4 stk. á 25.000,00 I alt kr. 100.000,00

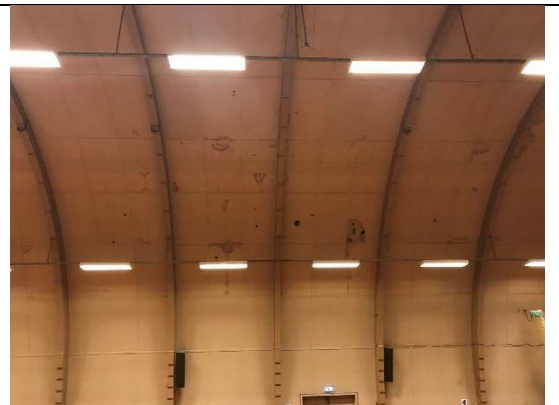
Billede nr. 30

Tekst:
Beklædning på vægge/loft er nedslidt og med synlige mærker efter tidligere fugtskader. (Tagfladen er oplyst renoveret).

Ny pladebeklædning
2400m² á 900kr I alt kr. 2.160.000,00

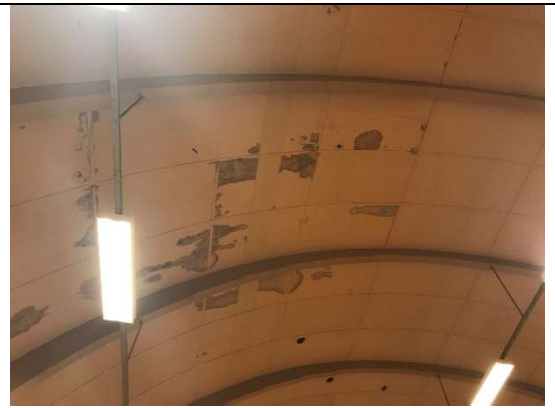
Billede nr. 31

Tekst:
Beklædning på vægge/loft er nedslidt og med synlige mærker efter tidligere fugtskader. (Tagfladen er oplyst renoveret).

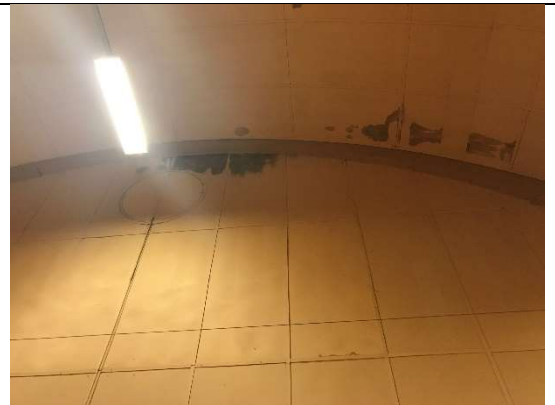
Billede nr. 32

Tekst:
Beklædning på vægge/loft er nedslidt og med synlige mærker efter tidligere fugtskader. (Tagfladen er oplyst renoveret).

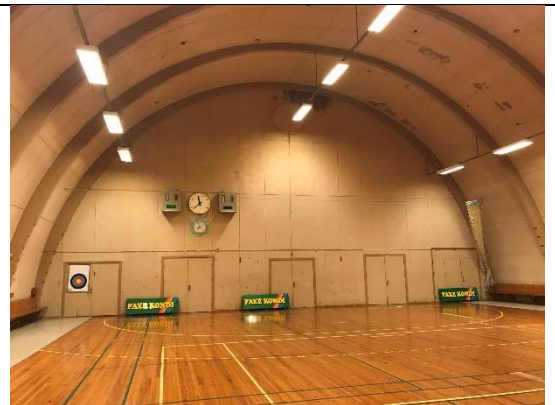
Billede nr. 33

Tekst:
Beklædning på vægge/loft er nedslidt og med synlige mærker efter tidligere fugtskader. (Tagfladen er oplyst renoveret).

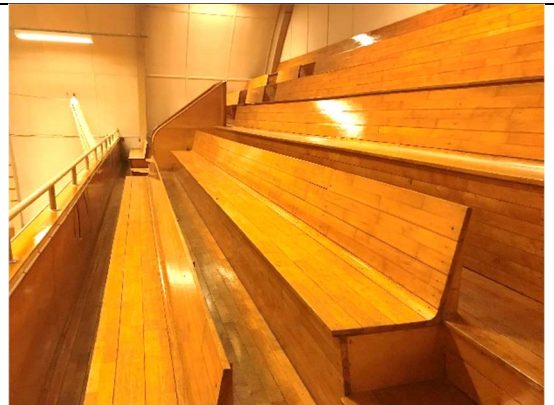
Billede nr. 35

Tekst:
Inventar på balkon er i rimelig stand og velholdt.

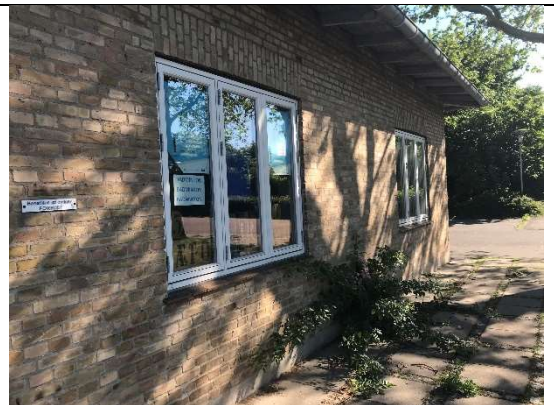
Billede nr. 36

Tekst:
Vinduer er af nyere dato og velholdte.

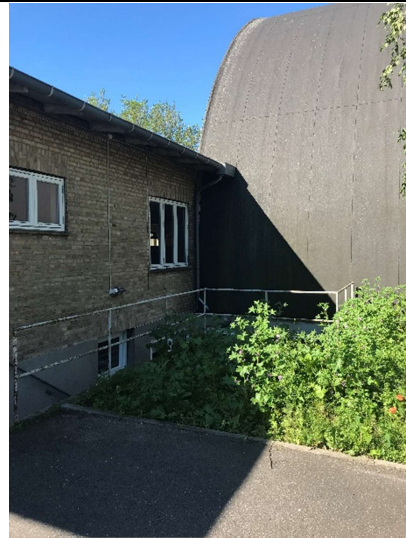
Billede nr. 40

Tekst:
Tagbeklædning på hal er oplyst renoveret.

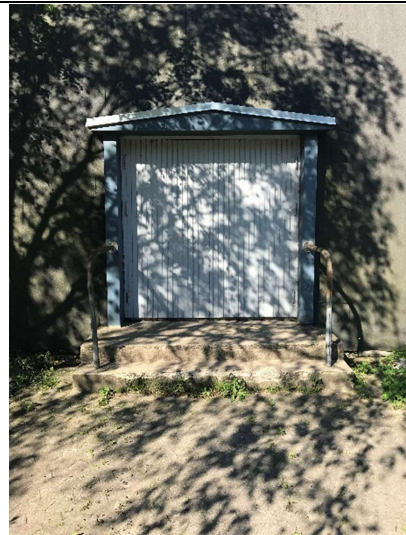
Billede nr. 41

Tekst:
Der er ikke niveaufri adgang fra flugtveje i hallen til det fri.

Etablering af niveaufri adgang til terræn
6stk. á 6.000,00kr I alt kr. 36.000,00

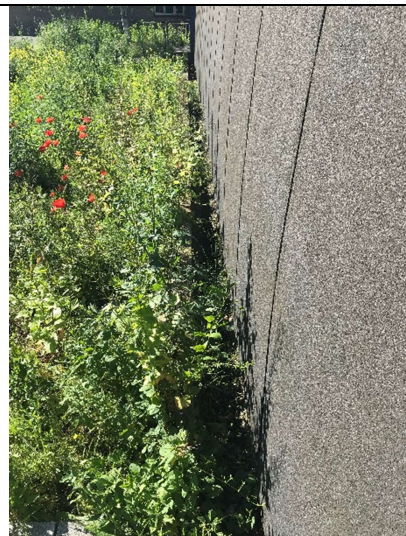
Billede nr. 42

Tekst:
Voldgrav til afvanding af overflade vand fra tag er fyldt med bevoksning.
Voldgrav og afløb skal renholdes.

Oprensning af voldgrav og afløb.
Anslået I alt kr. 10.000,00

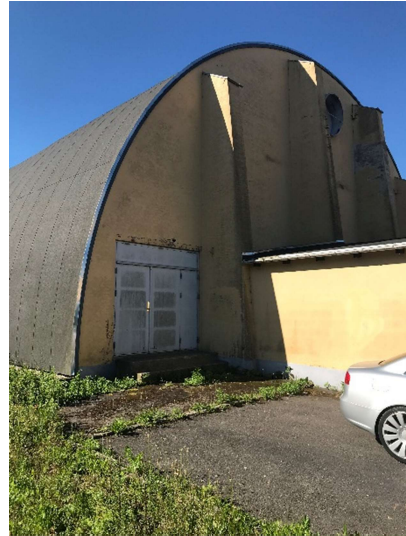
Billede nr. 43

Murværk på nord gavl er i dårlig stand og bør udbedres.

Puds og murværk på gavlen mod nord og tilbygningen er i dårlig stand med flere afskallinger og revnedannelser. Murværk bør eftergås, dårlige fuger skal udskradses og genfuges, revner skal fræses ud og armeres inden genfugning, løs puds skal fjernes, defekte tegl skal udskiftes. Overfladen skal pudses og malerbehandles.

Anslået 425m² á 1500,00kr I alt kr. 637.500,00

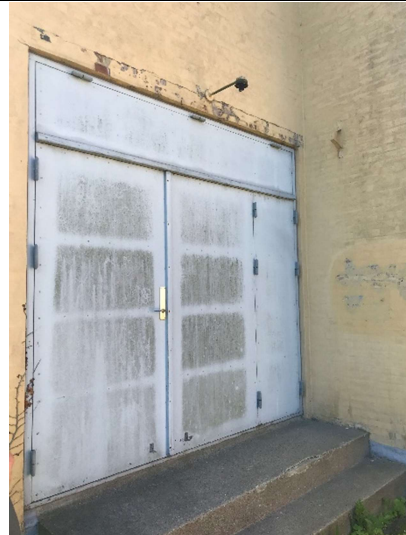
Billede nr. 44

Flugtvejsdøre i gavle fra hallen til det fri er af ældre dato og i ringe stand.

Udskiftning af flugtvejsdøre i gavl.
Flugtvejsdør á 35.000,00 I alt kr. 70.000,00

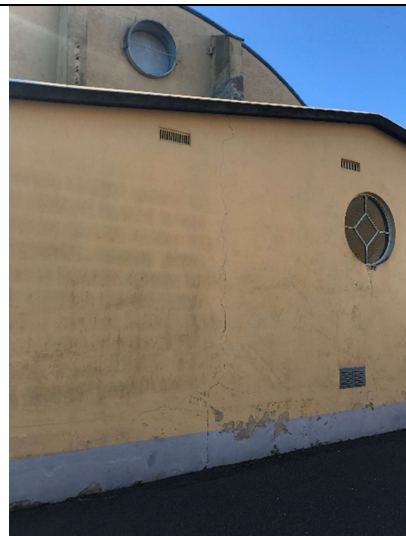
Billede nr. 45

Puds og murværk på gavlen mod nord og tilbygningen er i dårlig stand med flere afskallinger og revnedannelser. Murværk bør eftergås, dårlige fuger skal udskradses og genfuges, revner skal fræses ud og armeres inden genfugning, løs puds skal fjernes, defekte tegl skal udskiftes. Overfladen skal pudses og malerbehandles.

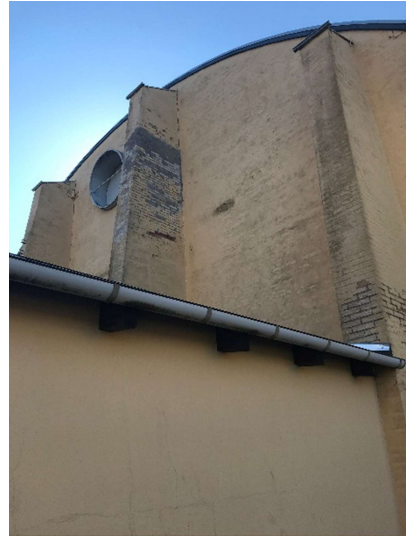
Billede nr. 46

Puds og murværk på gavlen mod nord og tilbygningen er i dårlig stand med flere afskallinger og revnedannelser. Murværk bør eftergås, dårlige fuger skal udkradses og genfuges, revner skal fræses ud og armeres inden genfugning, løs puds skal fjernes, defekte tegl skal udskiftes. Overfladen skal pudses og malerbehandles.

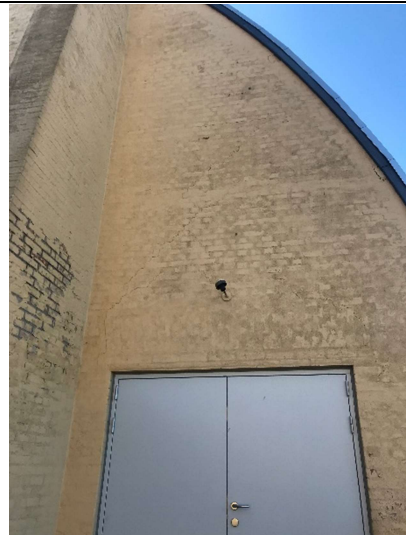
Billede nr. 47

Puds og murværk på gavlen mod nord og tilbygningen er i dårlig stand med flere afskallinger og revnedannelser. Murværk bør eftergås, dårlige fuger skal udkradses og genfuges, revner skal fræses ud og armeres inden genfugning, løs puds skal fjernes, defekte tegl skal udskiftes. Overfladen skal pudses og malerbehandles.

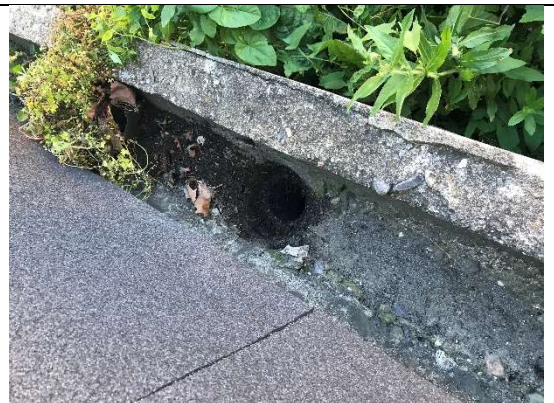
Billede nr. 48

Voldgrav til afvanding af overflade vand fra tag er fyldt med bevoksning. Voldgrav og afløb skal renholdes.

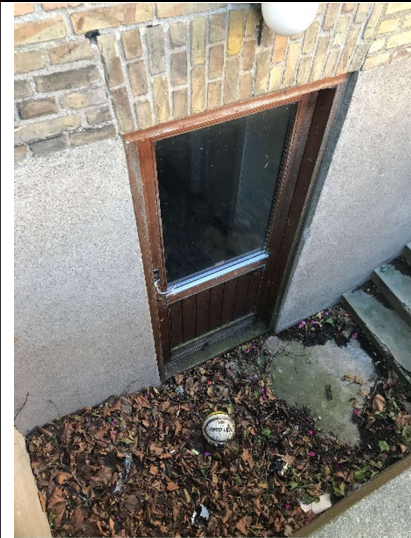
Billede nr. 49

Tekst:
Dør til kælder er af ældre dato og med begrænset restlevetid.

Kælderskakt og afløb skal ren- og friholdes.

Ny kælderør

I alt kr. 12.000,00

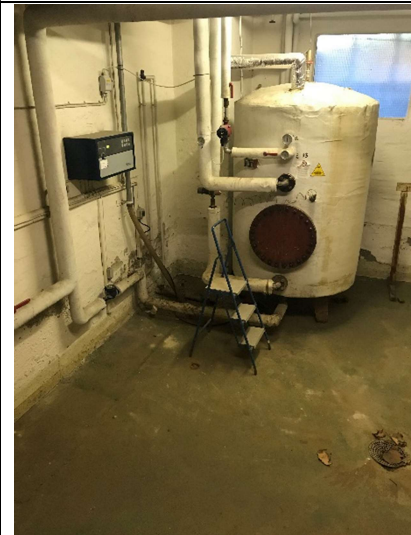
Billede nr. 50

Tekst:
Varmtvandsbeholder er af ældre dato, og modsvarer ikke det faktiske forbrug i hallen.
Beholder bør udskiftes til nyere model tilpasset aktuelt forbrug.
Udskiftningen forventes rentabel efter ca. 3 år.

Ny vandbeholder I alt kr. 100.000,00
