Præstø Skole Hallen (Opført 2010 – Energimærke C) Tilstandsrapport

Vordingborg Kommune
5970-0260 Facilitetsundersøgelse
Skolevej 15, 4720 Præstø

04.07.2019

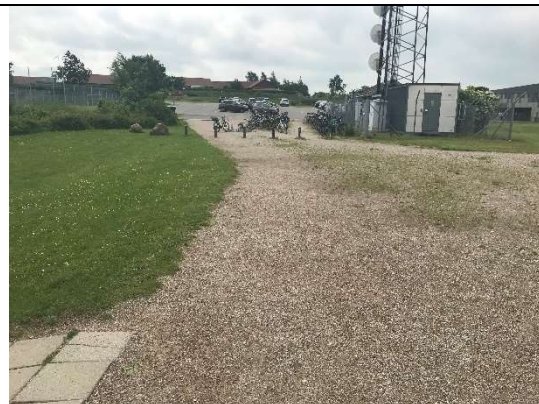
Billede nr. 01

Der er adgang til skolehallen fra den nærvedliggende parkeringsplads til Præstø Multicenter. Adgangen sker via et stisystem med skiftende belægning og større niveauforskelle. Stien er ikke tilstrækkelig oplyst. Adgangen er den sekundære adgang til hallen og vil ikke blive kommenteret yderligere i denne rapport.

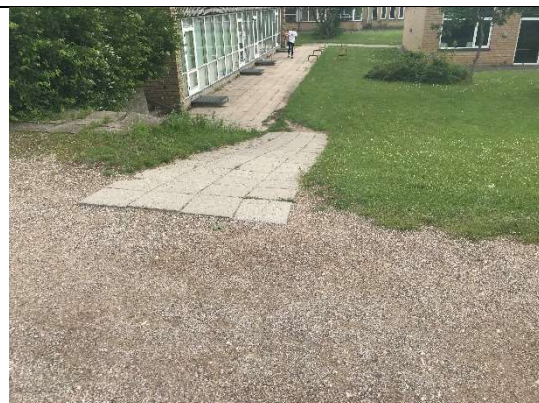
Billede nr. 02

Der er adgang til skolehallen fra den nærvedliggende parkeringsplads til Præstø Multicenter. Adgangen sker via et stisystem med skiftende belægning og større niveauforskelle. Stien er ikke tilstrækkelig oplyst. Adgangen er den sekundære adgang til hallen og vil ikke blive kommenteret yderligere i denne rapport.

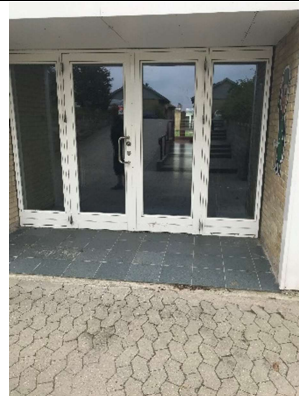
Billede nr. 03

Der er adgang til skolehallen fra den nærvedliggende parkeringsplads til Præstø Multicenter. Adgangen sker via et stisystem med skiftende belægning og større niveauforskelle. Stien er ikke tilstrækkelig oplyst. Adgangen er den sekundære adgang til hallen og vil ikke blive kommenteret yderligere i denne rapport.

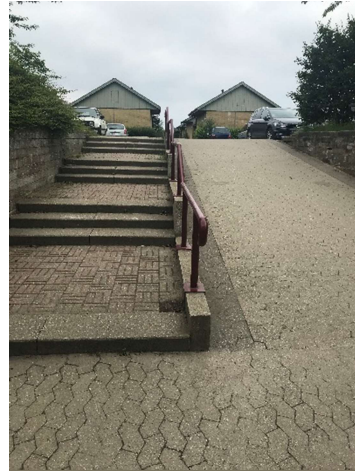
Billede nr. 04

Fra skolens parkeringsplads er der stor niveauforskel til hovedindgangen. Forskellen er udlignet ved en trappe og ved en rampe, som tillige er kørevej. Adgangsvejen er ikke egnet til gangbesværede eller kørestolsbrugere. Det anbefales at gøre området mere tilgængeligt ved at inddrage det grønne område foran hovedindgangen og etablere en rampe som overholder kravene til tilgængelighed.

Fra parkeringsarealet fører en trappe og en rampe (kørevej) ned hovedindgangen. Der er stor niveau forskel og rampen er ikke egnet til adgangsvej.

Det anbefales at inddrage dele af det grønne areal til at udføre en rampe som overholder gældende krav til adgangsvej. Området vurderes at være ikke tilstrækkeligt oplyst, samt det anbefales at udføre skiltning for nemmere at kunne orientere sig om adgangsforhold.

Etablering af lift i terræn I alt kr. 150.000,00

8 stk. parklamper á 8.000,00 kr. I alt kr. 64.000,00

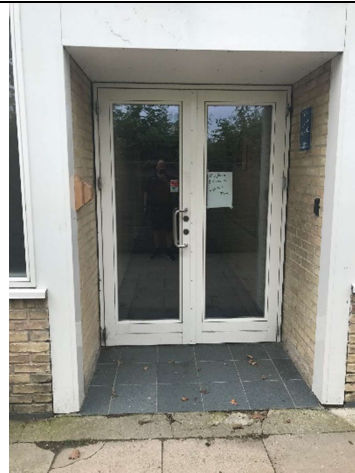
Billede nr. 05

Der er ikke niveaufri indgang ved hovedindgangen og døren er tilbagetrukket i forhold til facaden, hvilket besværliggør adgang for kørestolsbrugere. Det anbefales at der etableres en rampe ved at belægningen foran hovedindgangen, samt der etableres et dørtryk.

Hovedindgang er af ældre dato, men vurderes i rimelig stand og velholdt. Døren må dog påregnes at have en begrænset restlevetid. Det smalle indgangsparti besværliggør adgang for kørestolsbrugere. Det anbefales at montere et dørtryk. Der er ikke niveaufri adgang foran dør. Der skal etableres en rampe for niveaufri adgang, eventuelt ved at hæve eksisterende belægning.

Nyt dørparti I alt kr. 25.000,00

Etablering af dørtryk I alt kr. 10.000,00

Etablering af rampe I alt kr. 10.000,00

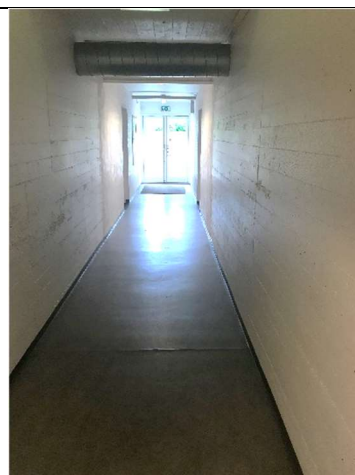
Billede nr. 06

Fordelingsgangen er nedslidt og trænger til vedligehold. Der er begrænset dagslys i fordelingsgangen. Det anbefales at udføre malerbehandling af vægge og loft, samt udskifte gulvbelægningen.

Fra hovedindgangen er der adgang til en fordelingsgang med adgang til omklædningsrum og videre til hallen.

Overflader er af ældre dato og trænger til vedligehold.

Der er revnedannelser i linoliumsbelægning, underkonstruktion bør undersøges nærmere.

Malerbehandling og ny gulvbelægning
Anslået I alt kr. 60.000,00

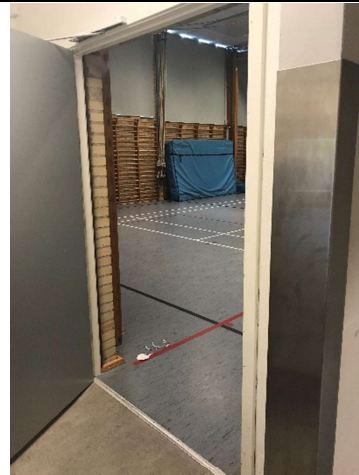
Billede nr. 07

Tekst:
Dør til hal fra fordelingsgang er af ældre dato, men vurderes i rimelig stand og acceptabelt vedligeholdt.

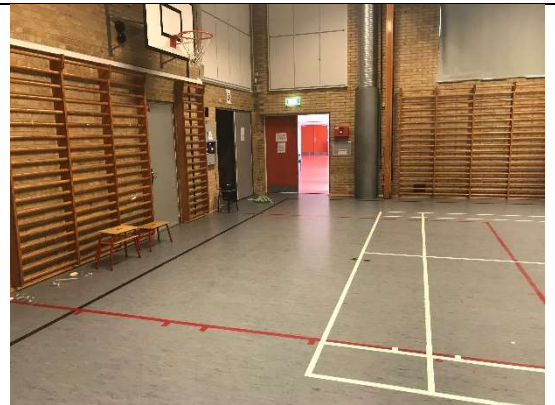
Billede nr. 08

Tekst:
Hallens aktivitetsområde vurderes generelt at være i rimelig stand og acceptabelt vedligeholdt.

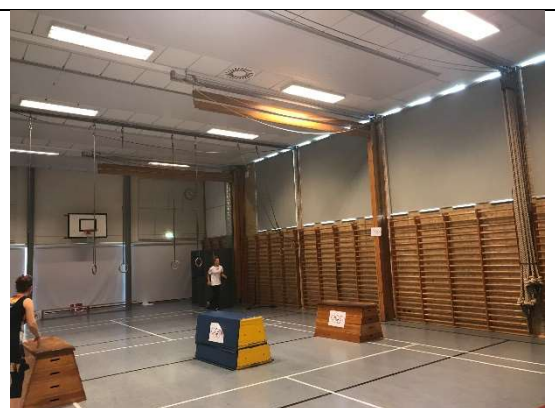
Billede nr. 09

Tekst:
Det er ikke oplyst om hallen oplyses af LED armaturer.
Er dette ikke tilfældet bør armaturer udskiftes til LED type,
hvilket medfører en besparelse på elforbruget.

Udskiftning af armaturer til LED I alt kr. 190.000,00

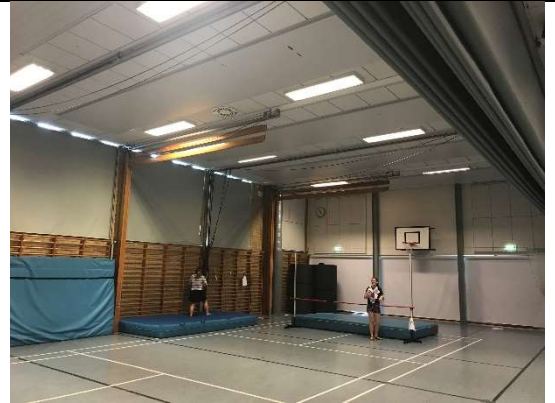
Billede nr. 10

Tekst:
Der er ingen bemærkninger til indeklimaet i hallen.

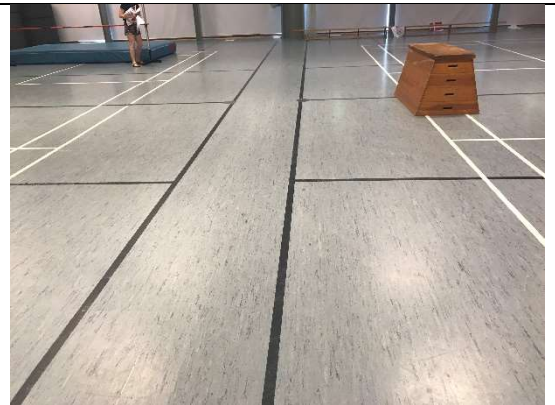
Billede nr. 11

Tekst:
Gulvet i hallen vurderes i god stand og vedligeholdt.

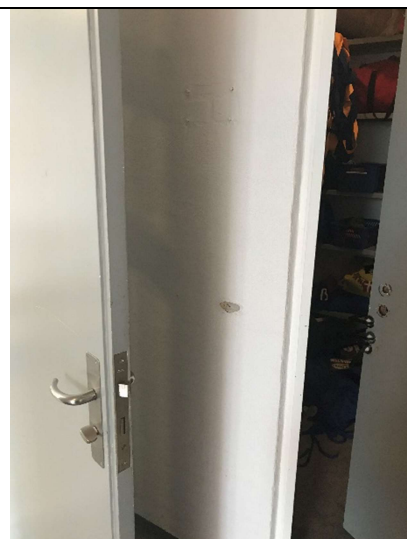
Billede nr. 12

Tekst:
Adgange til omklædningsrum sker gennem et lille forrum.
Der er enkelte skader i puds hvor dør (håndtag) går mod væg.
Det anbefales et monterer en dørstopper.

Dørstopper samt udbedringer af skade

I alt kr. 2.000,00

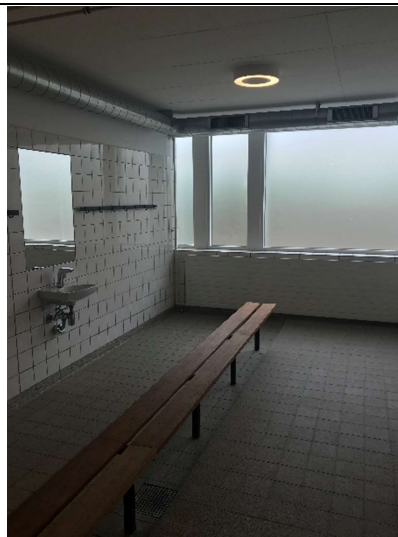
Billede nr. 13

Omkleedningsrummene fremstår, trods deres alder, i rimelig stand og vedligeholdt, men de må betegnes som værende klar til renovering. Udover driftsmæssige fordele ved at skifte nyere installationer vil omklædningsrummene fremstå mere indbydende.

Omkklædningsrum, baderum og toiletter i forbindelse med omklædningsfaciliteterne er af ældre dato. Rummene fremstår i rimelig stand og acceptabelt vedligeholdt, men det må påregnes at faciliteterne skal renoveres indenfor en kortere årrække. Renoveringen dækker overflader, inventar, døre, vinduer, sanitet og installationer.

110m² á 12.500,00kr I alt kr. 1.375.000,00

Udskiftning af vinduer i facade
Vinduespartier á 25.000,00kr I alt kr. 100.000,00

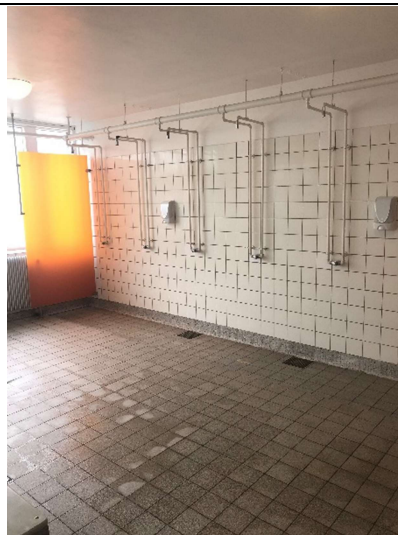
Billede nr. 14

Omkklædningsrum, baderum og toiletter i forbindelse med omklædningsfaciliteterne er af ældre dato. Rummene fremstår i rimelig stand og acceptabelt vedligeholdt, men det må påregnes at faciliteterne skal renoveres indenfor en kortere årrække. Renoveringen dækker overflader, inventar, døre, vinduer, sanitet og installationer.

Se billede 13.

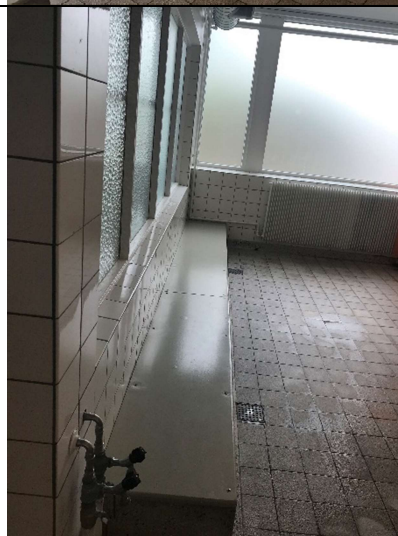
Billede nr. 15

Omkklædningsrum, baderum og toiletter i forbindelse med omklædningsfaciliteterne er af ældre dato. Rummene fremstår i rimelig stand og acceptabelt vedligeholdt, men det må påregnes at faciliteterne skal renoveres indenfor en kortere årrække. Renoveringen dækker overflader, inventar, døre, vinduer, sanitet og installationer.

Se billede 13.

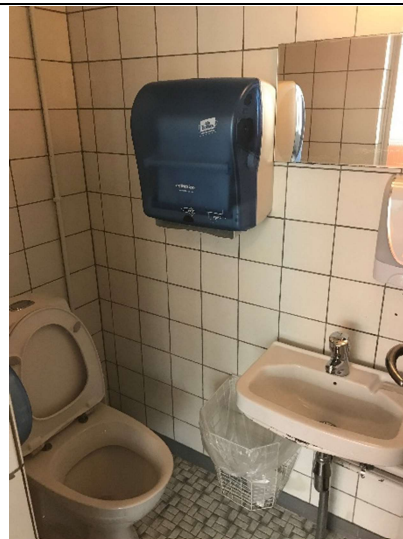
Billede nr. 16

Omkklædningsrum, baderum og toiletter i forbindelse med omklædningsfaciliteterne er af ældre dato. Rummene fremstår i rimelig stand og acceptabelt vedligeholdt, men det må påregnes at faciliteterne skal renoveres indenfor en kortere årrække. Renoveringen dækker overflader, inventar, døre, vinduer, sanitet og installationer.

Se billede 13.

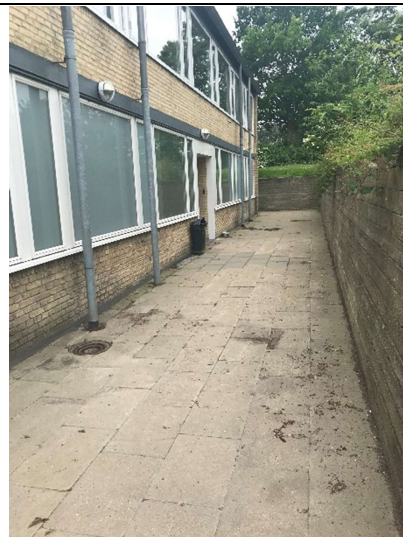
Billede nr. 17

Belægninger ved hovedindgang vurderes i rimelig stand og acceptabelt vedligeholdt. I forbindelse med evt. etablering af lift i terræn og niveaufri adgang til hovedindgangen anbefales det at omlægge belægningen.

Ny belægning ved sti inkl. trappe og kørevej
220m² á 450,00kr I alt kr. 99.000,00

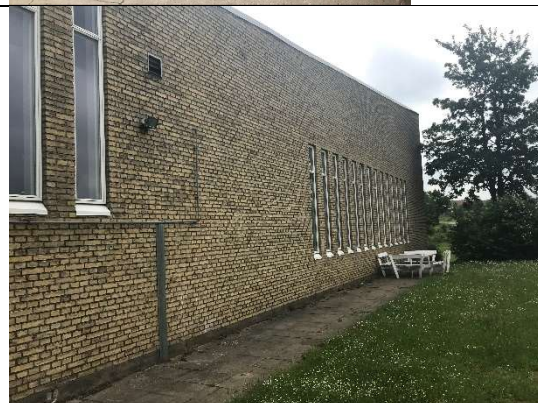
Billede nr. 18

Murværk på facade vurderes i rimelig stand og vedligeholdt.

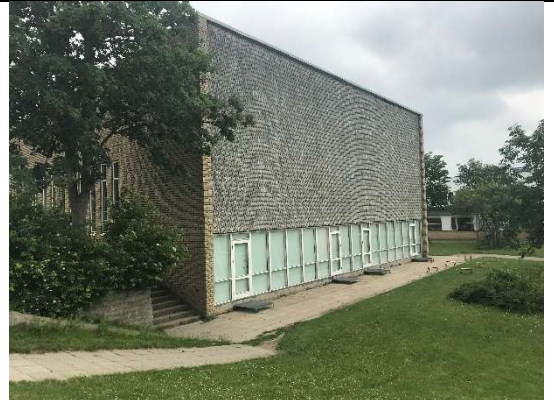
Billede nr. 19

Tagbeklædningen er ikke inspiceret. Murværk vurderes i god stand. Klinkebeklædning i træ på sydvendt facade trænger til udbedringer og vedligehold. Døre og vinduer er af ældre dato, men synes i god stand og vedligeholdt. Det anbefales at skifte vinduer i omklædningsrum.

Tekst:
Klinkebeklædning i træ på sydvendt facade vurderes i rimelig stand, men trænger til enkelte udbedringer og vedligehold.

Taget over hallen er ikke inspiceret.

Udbedringer og vedligehold af klinkebeklædning
120m² á 800,00kr I alt kr. 96.000,00
