## Kastrup Skole - Gymnastiksal (Opført 1959 – Energimærke C)

### Tilstandsrapport

Vordingborg Kommune  
5970-0260 Facilitetsundersøgelse  
Sct. Clemensvej 27  
4760 Vordingborg

10.02.2020

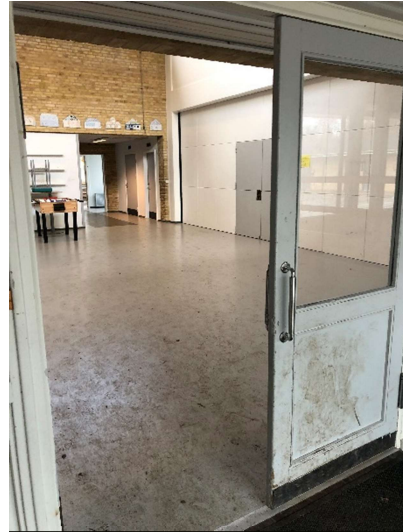
## Billede nr. 04

Fra indgang er der gennem aula adgang til hallen. Endevæg i hallen kan åbnes således aula og hallens arealer lægges sammen.

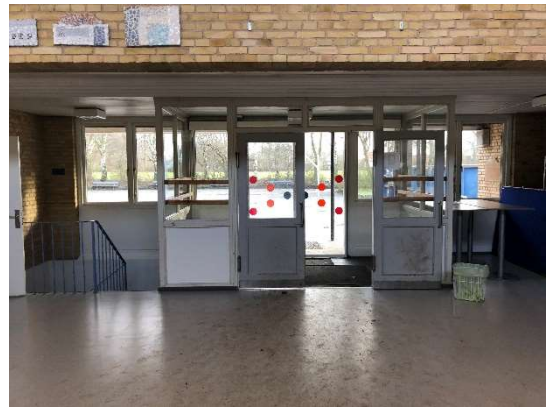
## Billede nr. 05

Vindfang se fra indvendig side.

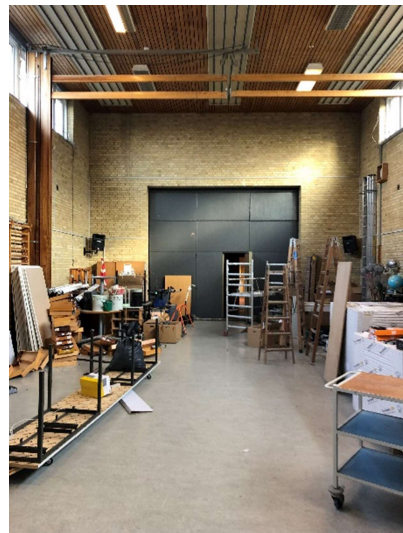
## Billede nr. 06

Hallen benyttes pt. til opbevaring for en igangværende renovering på skolen. Der er ingen bemærkninger til indeklimaet i hallen. I hallens nord/østlige hjørne er en ældre fugt skade som bør undersøges nærmere.

Undersøgelse af fugtskade.

I alt kr.5.000,00

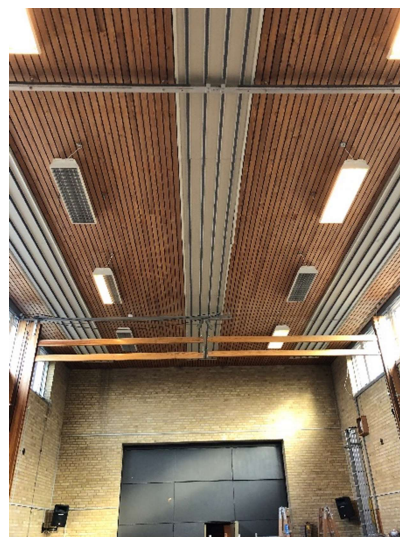
## Billede nr. 07

Tekst:  
Hallens belysning udskiftes i et igangværende projekt til LED.

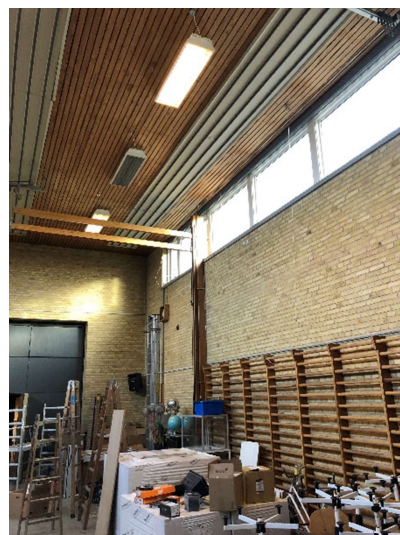
## Billede nr. 08

Tekst:  
Vinduer i lysbånd synes i rimelig stand.

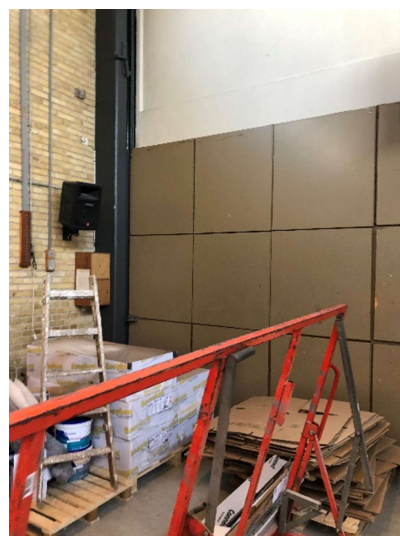
## Billede nr. 09

Tekst:  
Endevæg i hallen kan åbnes.

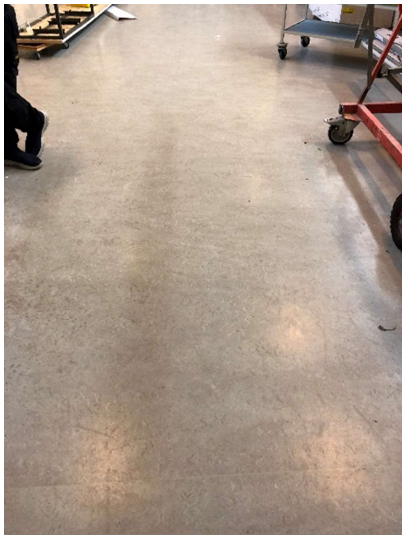
<p>Billede nr. 10</p> <p>Tekst: Gulvbelægning i hallen vurderes i rimelig stand.</p> <p>Økonomi: Ikke aktuelt.</p>

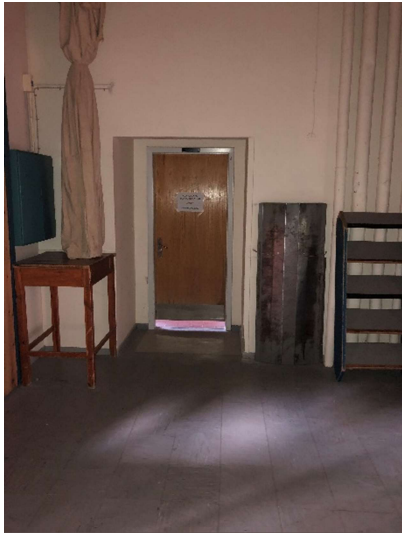
<p>Billede nr. 11</p> <p>Tekst: Mellemgang/scene. Området er i rimelig stand og vurderes acceptabelt vedligeholdt.</p> <p>Økonomi: Ikke aktuelt.</p>

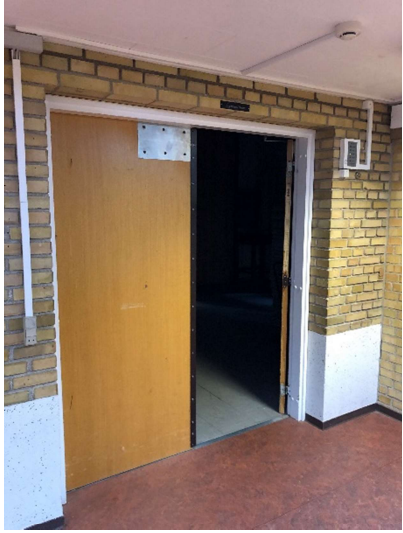
<p>Billede nr. 12</p> <p>Tekst: Adgang til hallen fra omklædningen (tidligere garderobe) Området kan skiltes bedre.</p> <p>Økonomi: Supplerende skiltning I alt kr. 5.000,00</p>

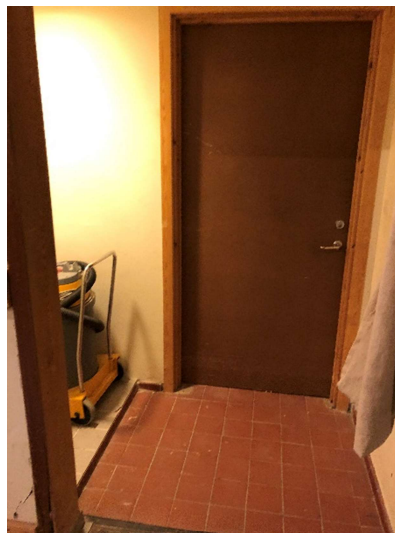
## Billede nr. 13

Tekst:  
Depotrum i forbindelse med hallen.

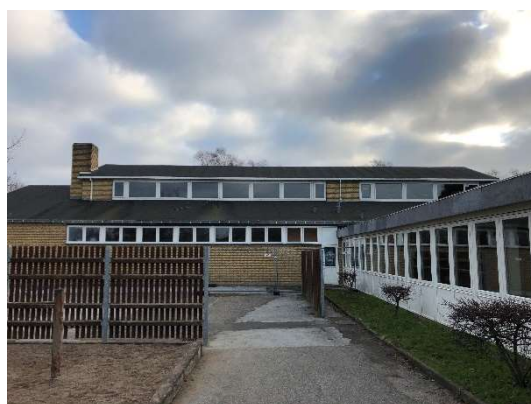
## Billede nr. 14

Tekst:  
Hallens vest-facade set fra indgang til skolen.  
Området fra parkeringspladsen til hallen kan skiltes bedre.

Skiltning

I alt kr. 30.000,00

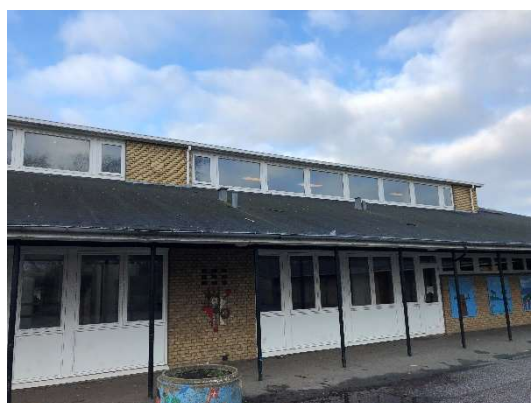
## Billede nr. 15

Tekst:  
Tagbelægning synes i rimelig stand. Det er oplyst tagrum er isoleret med ca. 200mm papirgranulat.

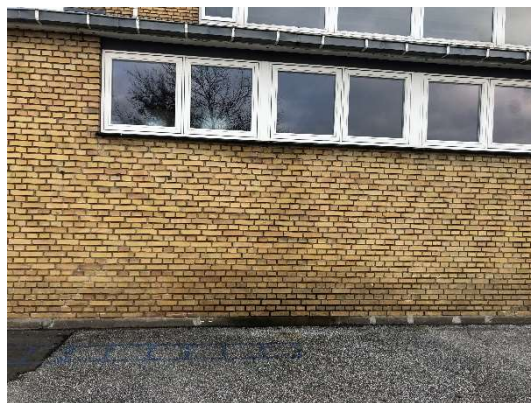
## Billede nr. 16

Tagrender er i dårlig stand og trænger til udbedringer.

Tekst:  
Tagrender skal eftergås. Utæthed i tagrende fører til opfugtning af mursten.

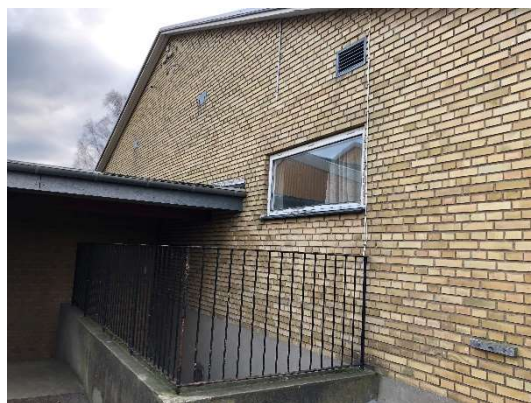
## Billede nr. 17

Tekst:  
Ældre vindue i nordgavl trænger til malerbehandling

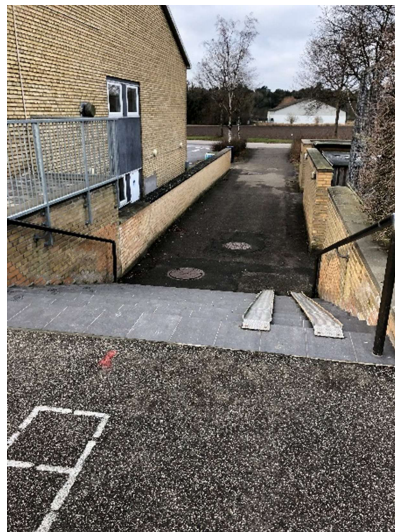
## Billede nr. 18

Tekst:  
Adgangsvejen fra parkeringsområdet til hallen sker via en sti langs skolen.

Der er ikke niveaufri adgang.
