Langebæk Hallen (Opført 1979 – Energimærke C) Tilstandsrapport

Vordingborg Kommune
5970-0260 Facilitetsundersøgelse
Åløkkevej 2
4773 Stensved

04.07.2019

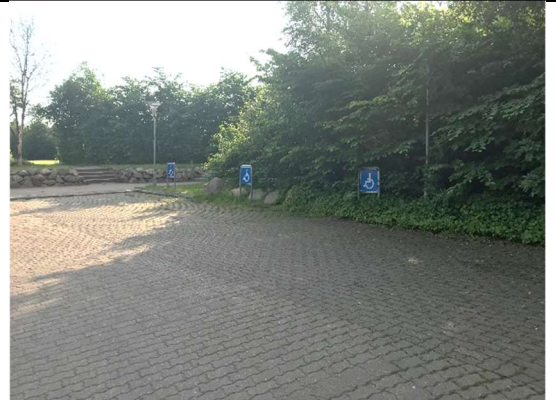
Billede nr. 01

Tekst:
Parkeringspladsen ligger i umiddelbar nærhed af hallen og er forbundet med ankomstarealet via en lille sti gennem et grønt område. Belægningen foran og ved hovedindgangen er i god stand og vedligeholdt. Der er niveaufri adgang fra handicap parkeringen og ind til hallen.

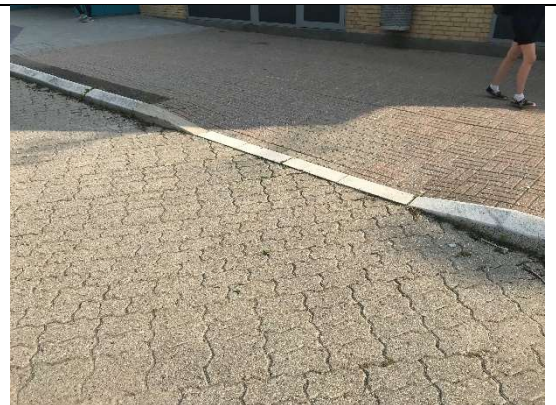
Billede nr. 02

Tekst:
Fra handicap parkeringen og til for området foran hallen er der udført lokal sænkning af kantsten som tillader gangbesværede og kørestolsbrugere adgang.

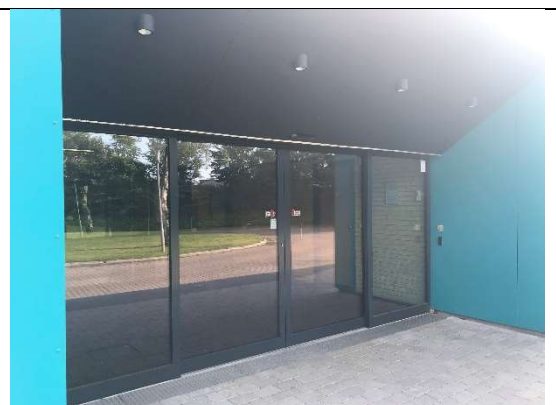
Billede nr. 03

Tekst:
Indgangspartiet vurderes i rimelig stand og velholdt. Området er velbelyst.

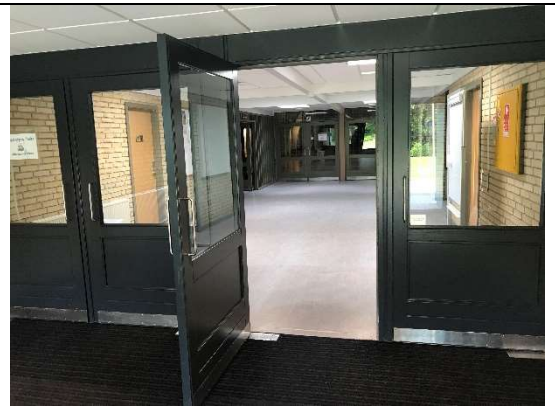
Billede nr. 04

Tekst:
Døre i vindfang er af ældre dato, med vurderes i god stand og velholdt.

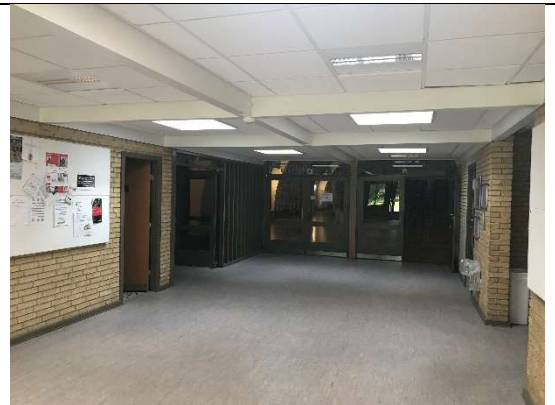
Billede nr. 05

Tekst:
Foyer er velholdt og med nyere nedhængt loft samt belysningsarmaturer. Øvrige overflader er af ældre dato, men fremstår dog velholdte. Der bør opsættes skiltning for hurtig orientering af forholdene.

Supplerende skiltning I alt kr. 20.000,00

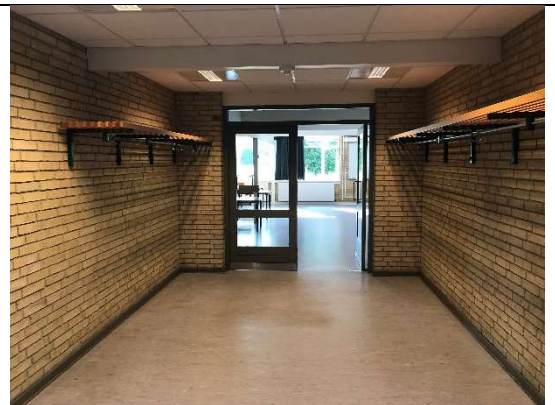
Billede nr. 06

Tekst:
Adgang fra foyer til cafeteria går gennem garderoben. Området er i rimelig stand og velholdt.

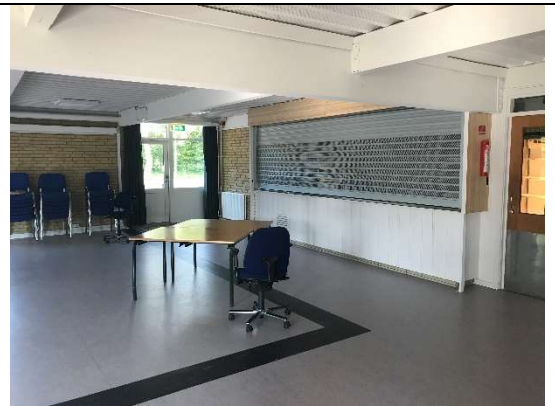
Billede nr. 07

I kantine gør det nuværende materialevalg at der er en meget dårlig akustik, som gør det svært at kommunikere når der er flere i lokalet.

Cafeteria er af ældre dato, men vurderes i rimelig stand og godt vedligeholdt.
Af hensyn til akustikken anbefales det at opsætte et nedhængt loft med akustik plader.

Det anbefales at der opsættes akustik plader på loft for at afhjælpe dette.

Nedhængt loft
100m² á 650,00kr

I alt kr. 65.000,00

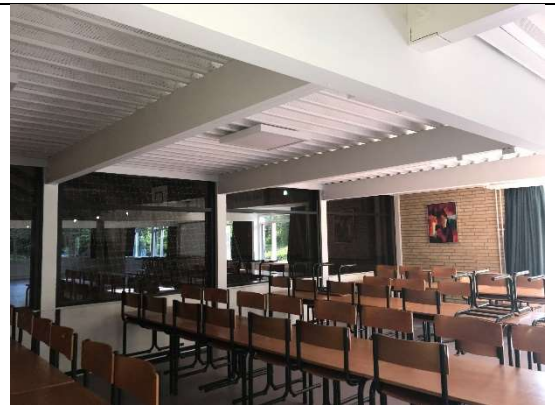
Billede nr. 08

Det er muligt at følge aktiviteter i hallen fra cafeteria.
Inventar er af ældre dato, og vurderet i rimelig stand.

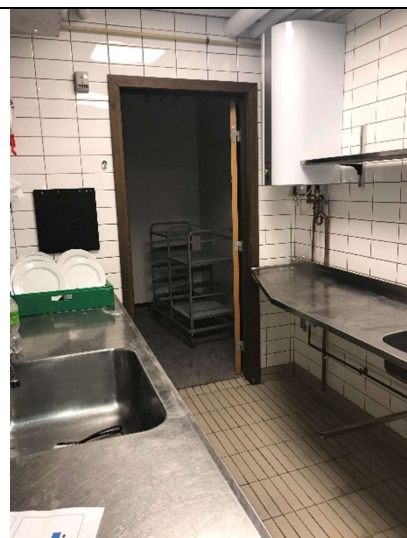
Billede nr. 09

Køkkeninventar i kantine køkken er af ældre dato og trænger til renovering.

Kantinekøkken er af ældre dato, men vurderes i rimelig stand og velholdt. Det må påregnes det skal renoveres indenfor en kortere årrække.

Nyt køkken

I alt kr. 120.000,00

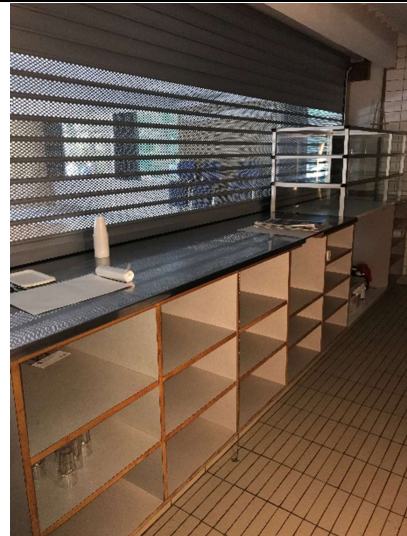
Billede nr. 10

Tekst:
Kantinekøkken er af ældre dato, men vurderes i rimelig stand og velholdt. Det må påregnes det skal renoveres indenfor en kortere årrække.

Se billede 09

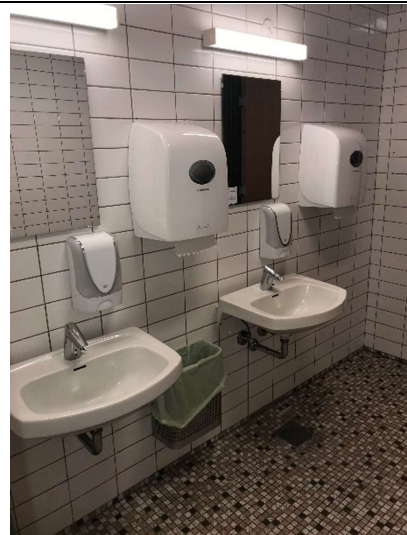
Billede nr. 11

Tekst:
Toilet er af ældre dato, men vurderes i rimelig stand og godt vedligeholdt.

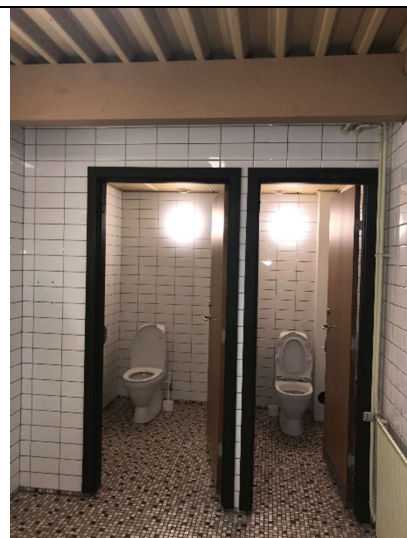
Billede nr. 12

Tekst:
Toilet er af ældre dato, men vurderes i rimelig stand og godt vedligeholdt.

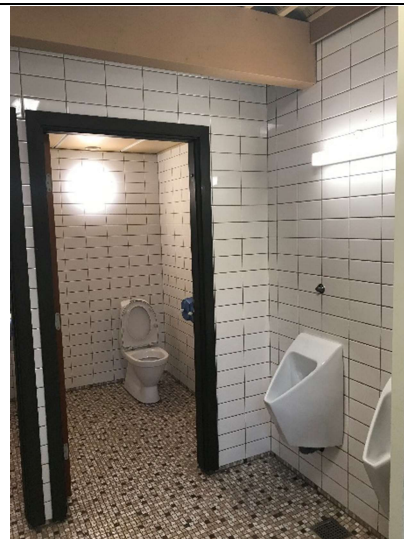
Billede nr. 13

Tekst:
Toilet er af ældre dato, men vurderes i rimelig stand og godt vedligeholdt.

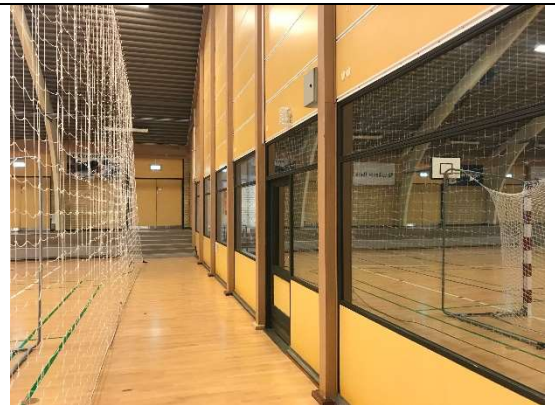
Billede nr. 14

Tekst:
Det er muligt at følge aktiviteter i hallen fra cafeteria.

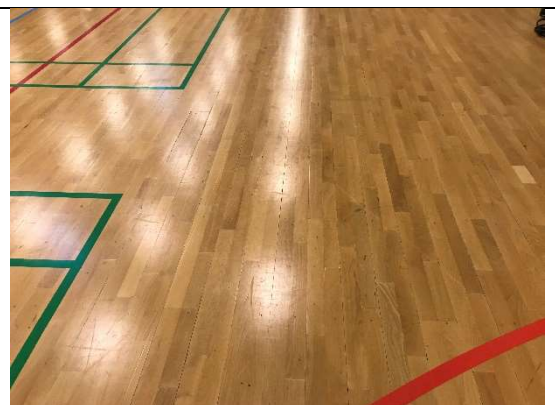
Billede nr. 15

Gulv i hal er af ældre dato og slidt, med vurderet i rimelig stand og acceptabelt vedligeholdt.

Tekst:
Gulv i hal er af ældre dato og nedslidt med begrænset restlevetid. Gulv må påregnes udskiftet indenfor en kortere årrække.

I alt kr. 2.000.000,00

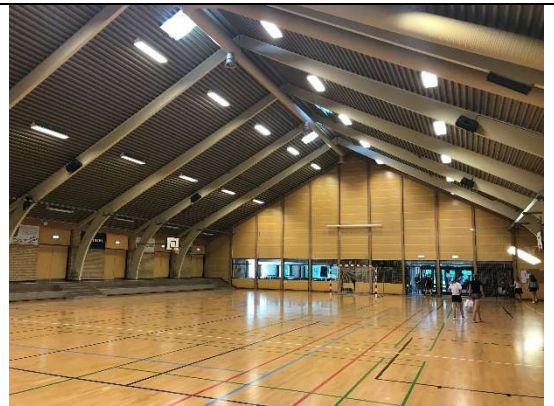
Billede nr. 16

Tekst:
Der er ingen bemærkninger til indeklimaet i hallen.

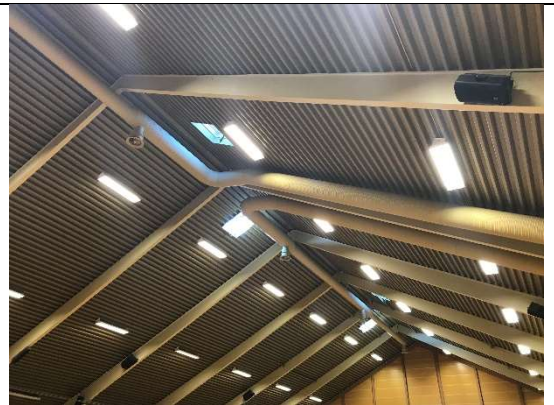
Billede nr. 17

Tekst:
Der er ovenlys i hallen, som tillader dagslys i faciliteten.
Det er ikke oplyst om eksisterende belysningsarmaturer er LED. Det anbefales at alle belysningsarmaturer udskiftes til LED type som medfører en besparelse på elforbrug.

Udskiftning til LED belysning I alt kr. 380.000,00

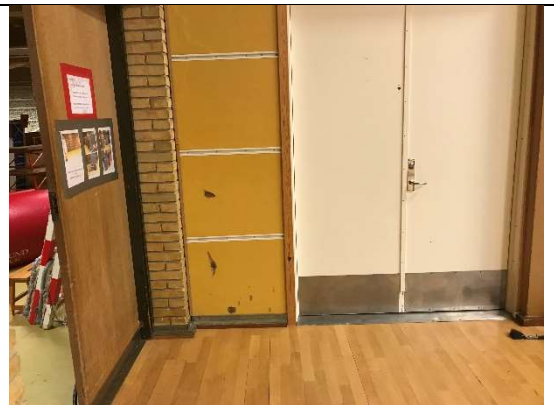
Billede nr. 18

Tekst:
Enkelte steder trænger pladebeklædningen på vægge til udskiftning.

Diverse udbedringer I alt kr. 30.000,00

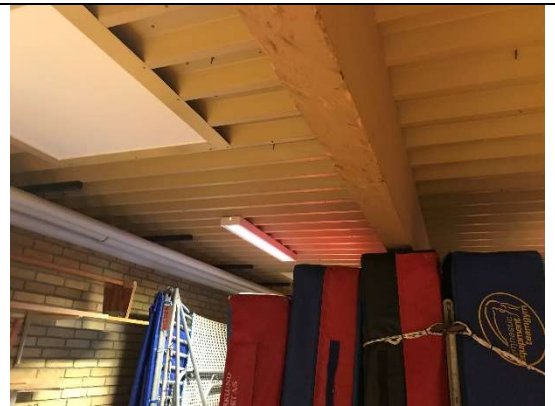
Billede nr. 19

Tekst:
Redskabsrum er nedslidte og trænger til vedligehold.
Belysningsarmaturer bør udskiftes til LED type.

Renovering af redskabsrum inkl. ny dør
I alt kr. 80.000,00

Udskiftning af eksisterende belysning til LED
Anslået 20 stk. á 2000,00 I alt kr. 40.000,00

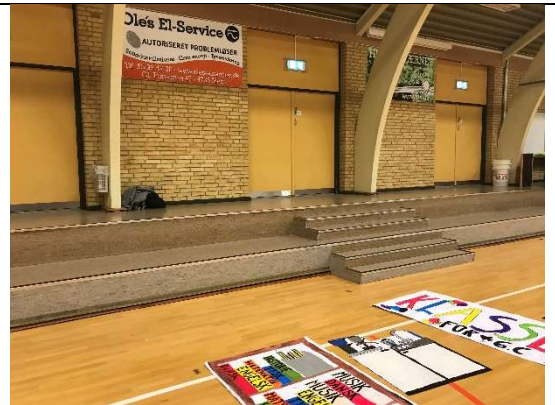
Billede nr. 20

Tekst:
Der er ikke niveaufri adgang fra hal til flugtvej.

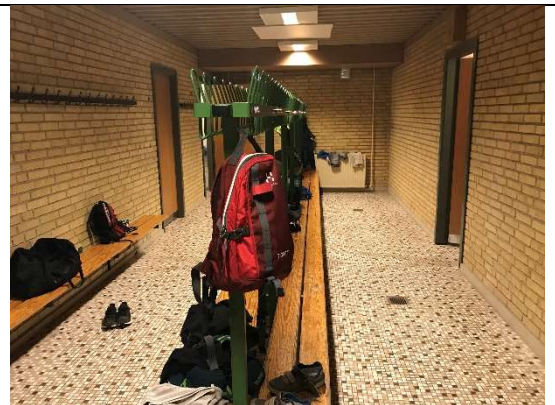
Billede nr. 21

Omkledeklædningsrum er i rimelig stand og acceptabelt velholdte. Omklædningsrummene er af ældre dato og det må formodes der er en begrænset restlevetid og de må påregnes renoveret indenfor en kortere årrække.

Tekst:
Omlædningsrum er generelt nedslidte og med begrænset restlevetid. Omlædningsrum må påregnes renoveret indenfor en kortere årrække. Inventar er af ældre dato.
Renoveringen bør omfatte alle overflader, sanitet, ventilation og EI installationer i omklædning og baderum.

Anslået 110m² á 12.500,00kr I alt kr. 1.375.000,00

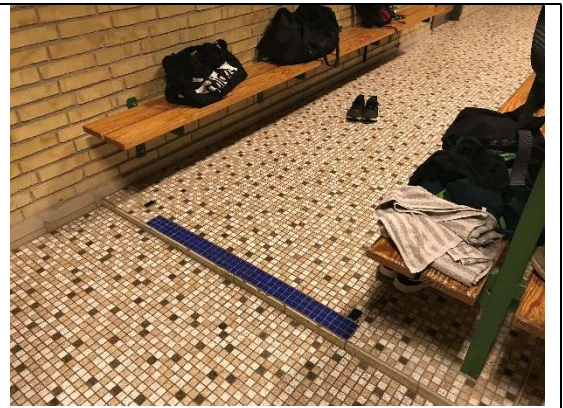
Billede nr. 22

Der er niveauspring og op kanter i gulvbelægningen, som påvirker tilgængeligheden i negativ retning. Det anbefales at man i forbindelse med renovering af omklædningsrum udligner niveauforskelle.

Se billede 21.

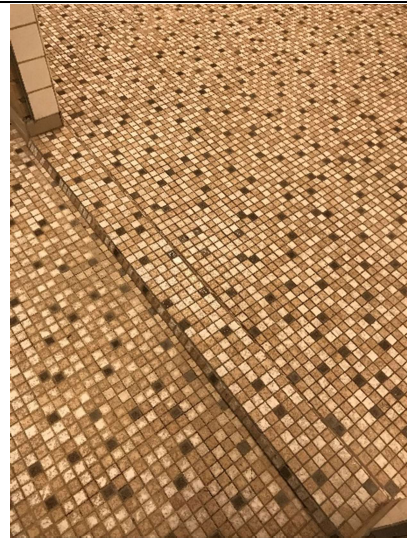
Billede nr. 23

Der er niveauspring og op kanter i gulvbelægningen, som påvirker tilgængeligheden i negativ retning. Det anbefales at man i forbindelse med renovering af omklædningsrum udligner niveauforskelle.

Se billede 21

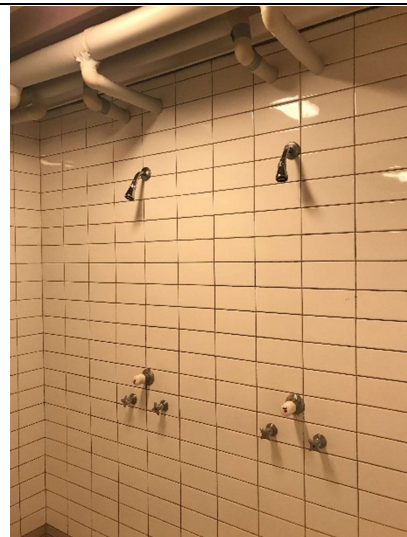
Billede nr. 24

Badefaciliteter er af ældre dato og trænger til vedligehold / renovering.

Se billede 21.

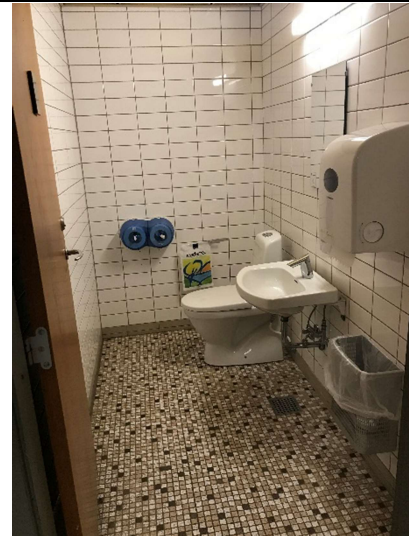
Billede nr. 25

Toiletter i forbindelse med omklædningsrum er af ældre dato. De vurderes i rimelig stand og acceptabelt vedligeholdt. Der er dog begrænset restlevetid og rummene, sanitet og installationer må påregnes renoveret indenfor en kortere årrække.

Renovering af toiletter I alt kr. 160.000,00

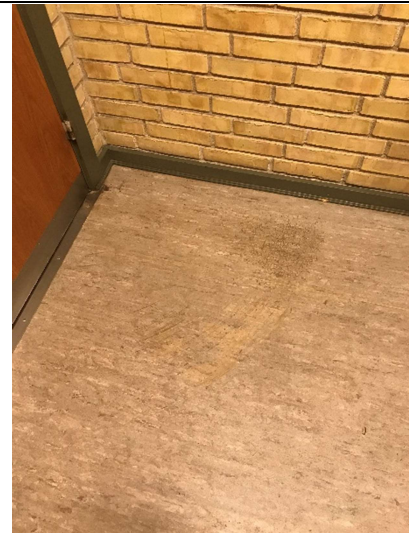
Billede nr. 26

Gulvbelægningen i øvrige forbindelsesrum til omklædningen er nedslidt og med begrænset restlevetid. Gulvbelægningen anbefales udskiftet.

Anslået 100m² á 500,00kr I alt kr. 50.000,00

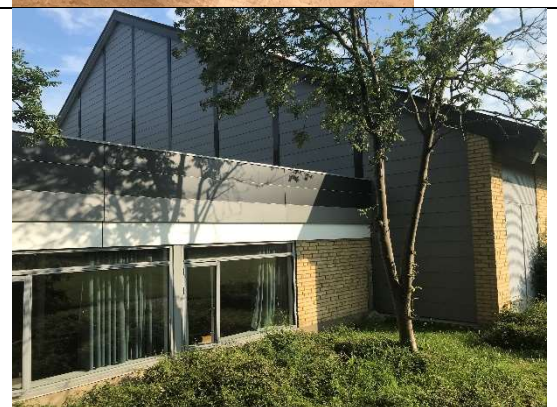
Billede nr. 27

Gavl mod syd har fået ny beklædning, samt der er efterisoleret på bygning med fladt tag.

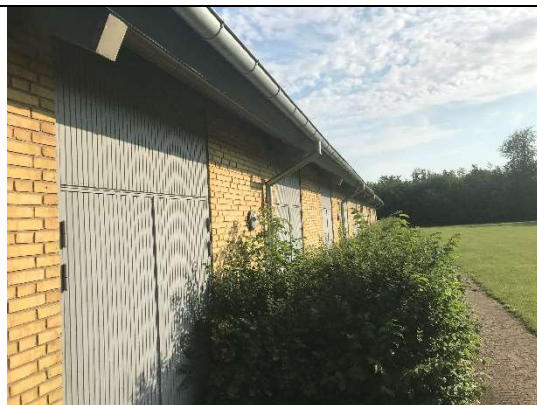
Billede nr. 28

Bevoksning langs facade er risiko for ophobning af fugt i facaden, der bør tilskæres så der er min. 60cm afstand til murværk for at sikre udtørring.

Flugtvejsdøre er af ældre dato og slidte, de er dog godt vedligeholdte.

Tilskæring af beplantning I alt kr. 30.000,00

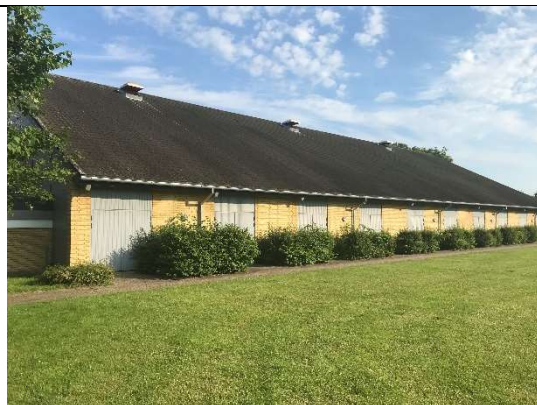
Billede nr. 29

Døre og vinduer er af nyere dato og i rimelig stand. Der er 9 flugtvejs døre på øst facade. Det bør afklares med Beredskabsmyndigheden om det er muligt at begrænse antallet og erstatte et antal døre med en let facadevæg med 350mm isolering. Øvrige branddøre mod det fri er af ældre dato og vurderes velholdte, men må forventes at have en begrænset restlevetid, hvorfor de anbefales udskiftet.

På øst facade er der 9 dobbelte flugtvejsdøre. Antallet af døre bør tilpasses det tilladte antal personer i hallen. For at begrænse varmetab anbefales det at demontere ikke påkrævede flugtvejsdøre og erstatte af en let facadevæg med 350mm isolering. Påkrævede antal flugtvejsdøre anbefales udskiftet til ny model med mindre varmetab.

Det skal afklares med beredskabsmyndigheder om det er muligt at mindske antallet af flugtveje.

Anslået 4 flugtvejsdøre á 30.000,00 kr I alt kr. 120.000,00

Anslået 50m² let facadevæg á 1200,00kr I alt kr. 60.000,00

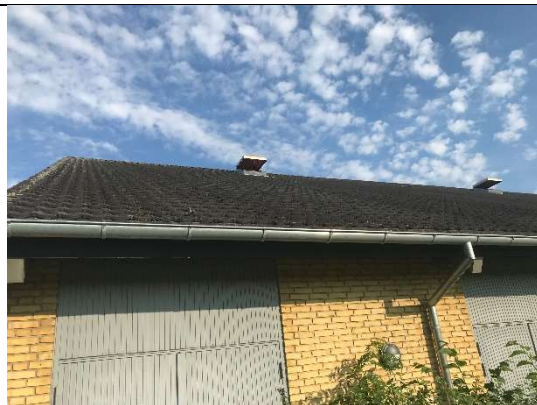
Billede nr. 30

Tagbeklædning synes i rimelig stand. Sternbeklædning trænger til udbedringer og kraftig malerbehandling.

Tagbelægningen er af ældredato, men synes i rimelig stand.

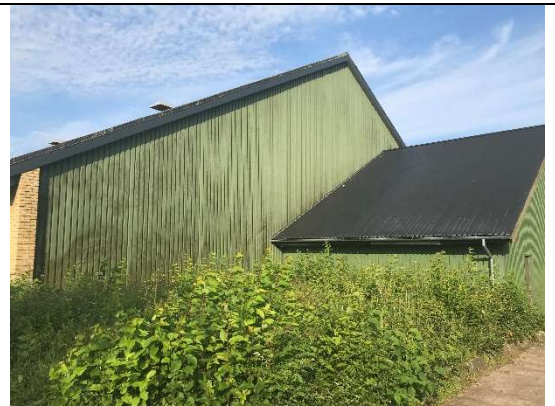
Billede nr. 31

Gavlbeklædning mod nord er nedslidt og må antages at have en begrænset restlevetid.

Tekst:
Beklædning på gavl mod nord er nedslidt og med begrænset rest levetid.

Udskiftning og efterisolering af gavl beklædning
Anslået 210m² á 1200,00kr I alt kr. 252.000,00

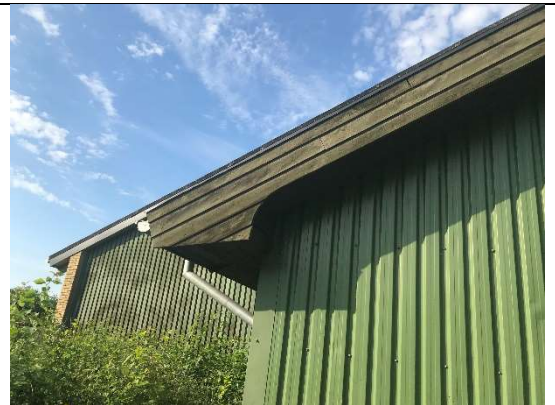
Billede nr. 32

Tekst:
Stern og vindskede på tilbygning på nordgavl er nedslidt og trænger til kraftig malerbehandling.

Malerbehandling af stern og vindskede
40lbn á 650kr I alt kr. 26.000,00

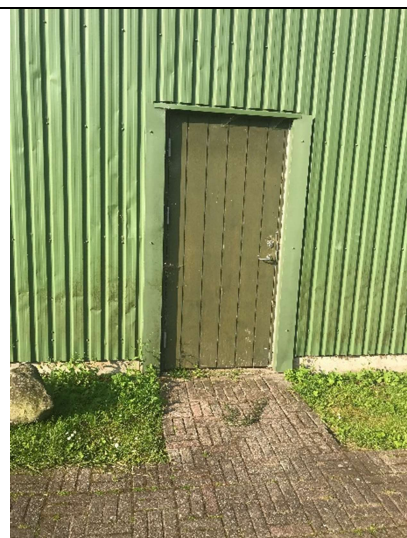
Billede nr. 33

Tekst:
Dør i tilbygning er nedslidt og med begrænset restlevetid

Udskiftning af dør.
I alt kr. 10.000,00

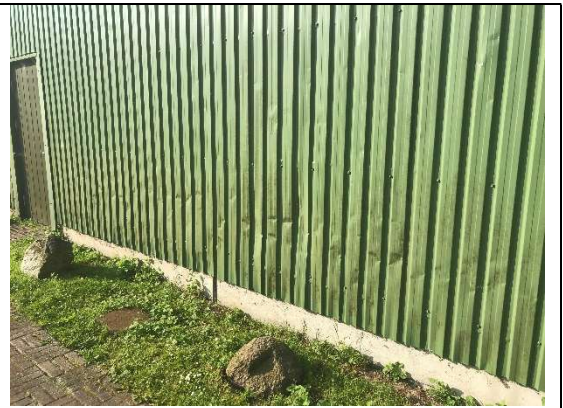
Billede nr. 34

Tekst:
Beklædning på dør tilbygning er beskadiget.

Anslået 100m² á 1200,00kr I alt kr. 120.000,00

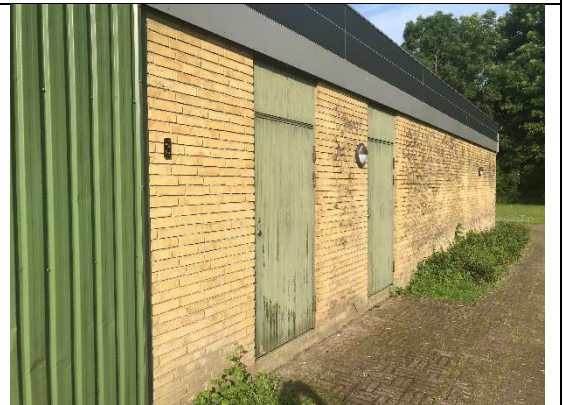
Billede nr. 35

Tekst:
Døre i gavl af sidebygning mod nord er medtaget og restlevetiden på regnes opbrugt.

Udskiftning af 2 stk. døre á kr. 15.000,00 I alt kr. 30.000,00
