Vordingborg Kommune

Landsledgrøften

Forundersøgelse af vandløbsrestaurering

17-03-2023

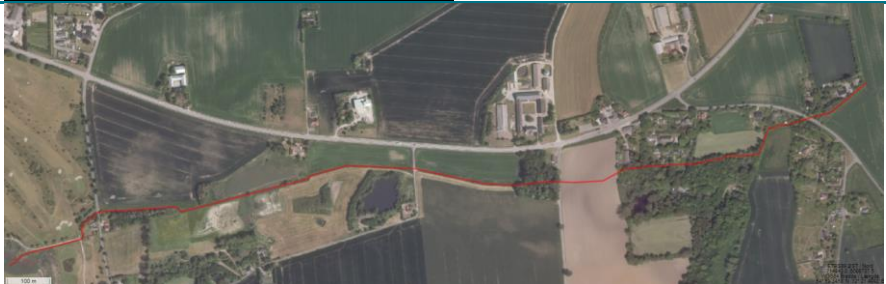
<p>Figur 2-1: Oversigtskort over indsatsstrækning o3415 i Landsledgrøften. Strækningen er vist med rød linje.</p>

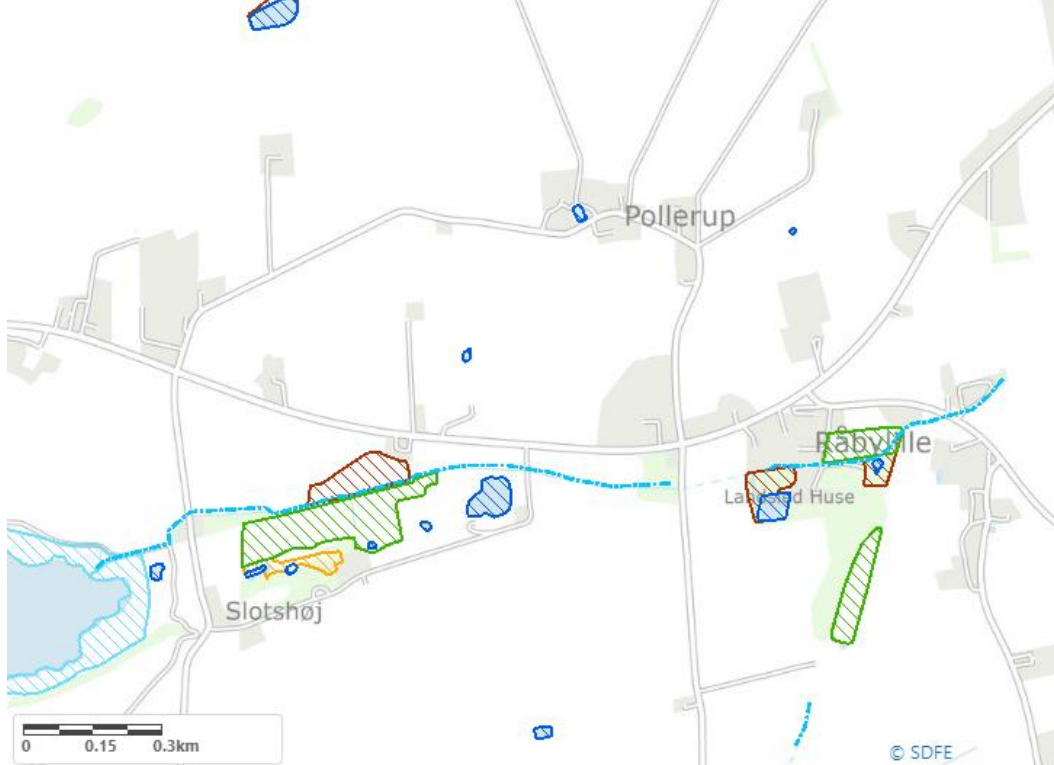
<p><i>Figur 4-2: §3-beskyttede arealer i forbindelse med indsats 03415 Landsledgrøften. Blå linje er vandløb og blå skravering er sø. Lyseblå skravering er strandeng, grøn skravering er eng, orange skravering er overdrev og brun skravering er mose (Kilde: Danmarks Miljøportal, 2021).</i></p>	
<p>Natura 2000-beskyttelse</p>	<p>Indsatsstrækningen ligger ikke i Natura 2000-område. Det nærmeste Natura 2000-område på land ligger ca. 3 km væk og er ikke forbundet via vandløb. Indsatsstrækningen løber ud i Natura 2000-område nr. 180, Stege Nor. Herunder ligger</p>

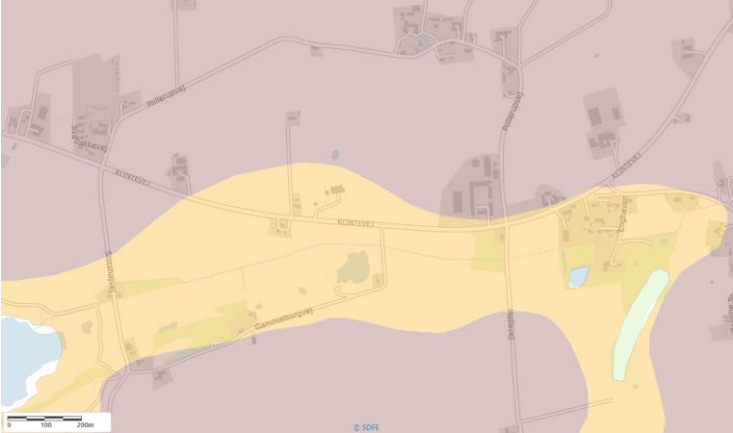
<p><i>Figur 4-4. Jordbundstyper langs Landsledgrøften; orange er lerblandet sandjord, brun er lerjord (Danmarks Arealinformation, 2021).</i></p>
<p>Beskyttelseslinjer</p>	<p>Der er ikke nogen byggelinjer, der kommer tæt på projektområdet. Der vil ikke foregå anlægsarbejder udover i selve vandløbet og derfor er skovbyggelinjen ikke et problem i forhold til projektet.</p>

<p>Jordbunden består hovedsagelig af lerblandet sandjord i projektområdet, se Figur 4-4. Den omkringliggende jordbund består af lerjord.</p>

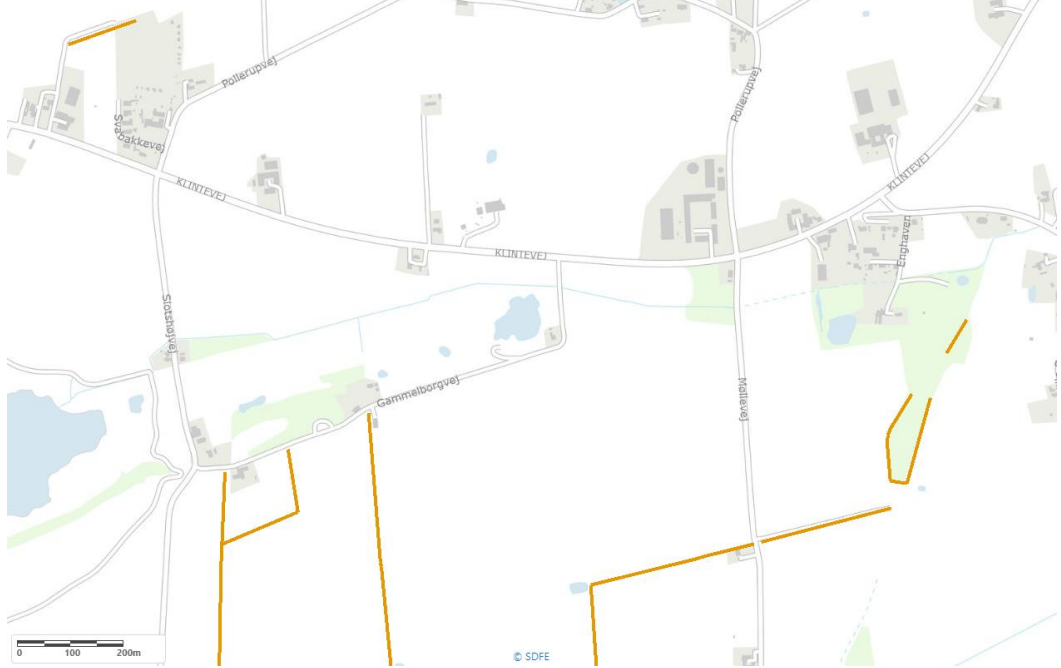
<p><i>Figur 4-5. Beskyttelseslinjer og byggelinjer; fredede diger er markeret med brun linje. (Kilde: Danmarks Miljøportal 2020).</i></p>
<p>Nødvendige myndighedstilladelser</p>	<p>Naturbeskyttelsesloven: Da selve vandløbet er omfattet af Naturbeskyttelseslovens §3 kræves der dispensation til indsatser i vandområdet.</p>

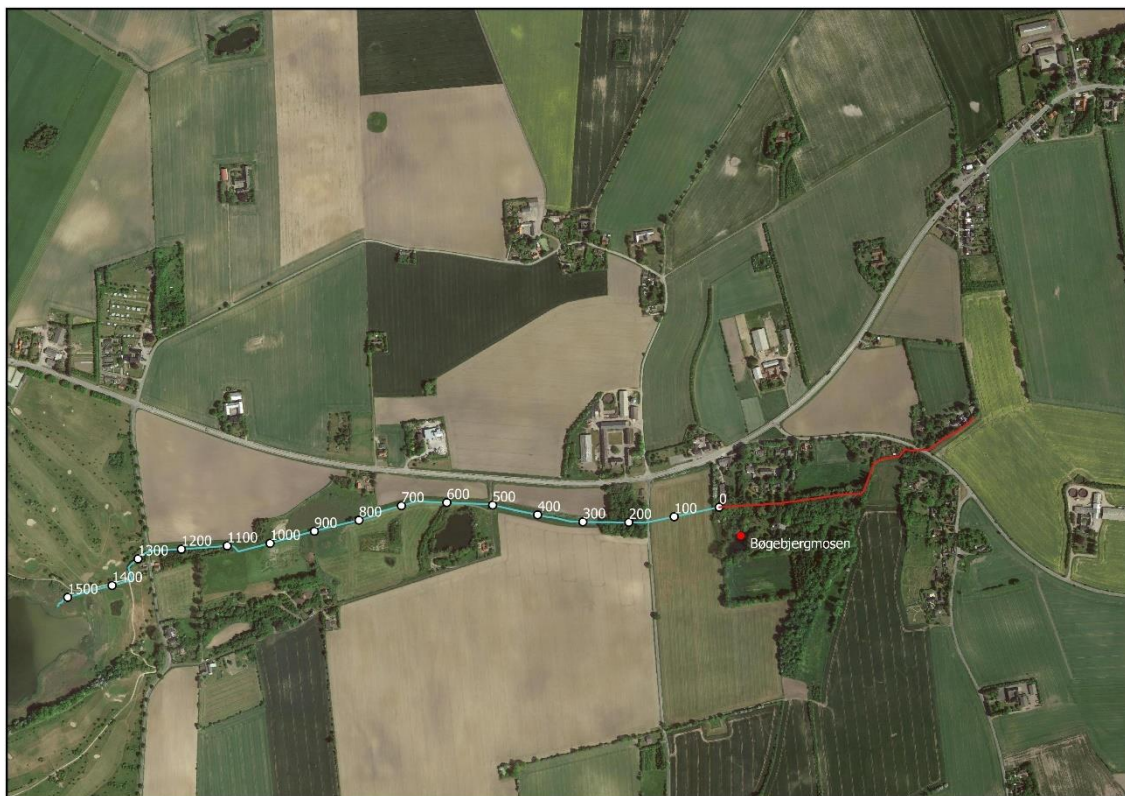
Figur 7-1. Stationering på den offentlige del af Landsledgrøften, fra Bøgebjergmose og nedstrøms. Den private strækning er markeret med rødt, og regulativstrækningen er markeret med turkis.

Det gældende regulativ for den offentlige del af vandløbet er Regulativ for Landsledgrøft – Bøgebjergmose til Stege Nor, der gælder for de nederste 1530 m. Fra Bøgebjergmose og opstrøms er vandløbet privat og ikke stationeret. Den seneste regulativopmåling er sammensat af to forskellige opmålinger fra hhv. 2012 og 2018. Ifølge denne opmåling ligger vandløbsbunden konsistent over regulativbunden, og det er denne opmåling der er anvendt til udformningen af projektforslaget. Vandløbets stationering ses på Figur 7-1 og vandløbets teoretiske skikkelse som ses i bilag 1.

Vandområdet gennemgås i det følgende fra starten af det private vandløb opstrøms Søndre Landevej og ned til enden af det offentlige vandløb ved udløbet ved golfbanen, som vist på Figur 7-1.

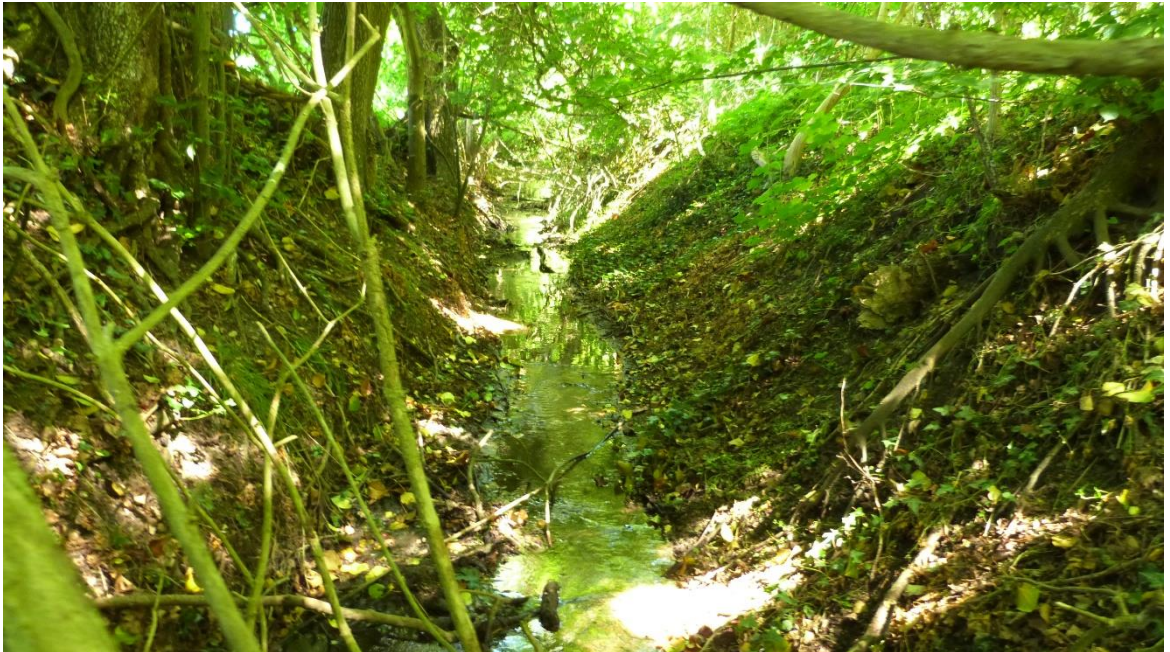
Figur 7-4. Den nederste strækning af det private vandløb er dybt nedskåret, med et rimeligt fald, og med groft materiale i vandløbet. Bundbredde ca. 60 cm.

Opstrøms Søndre Landevej er Landsledgrøften et smalt, overskygget vandløb, der løber omkring 1-1,5 m u.t. Ved Søndre Landevej løber vandløbet i en rørlægning under vejen (Ø100), hvorefter det løber som et skovvandløb ned mod Bøgebjergmosen. Bundforholdene her er faste med sand, grus og sten (Figur 7-2). Vandløbet er tydeligt nedskåret til dybt under terrænen i skoven, men der ses underskårne brinker (Figur 7-3) og groft ved i vandløbet (Figur 7-4) der kan tjene som standpladser.

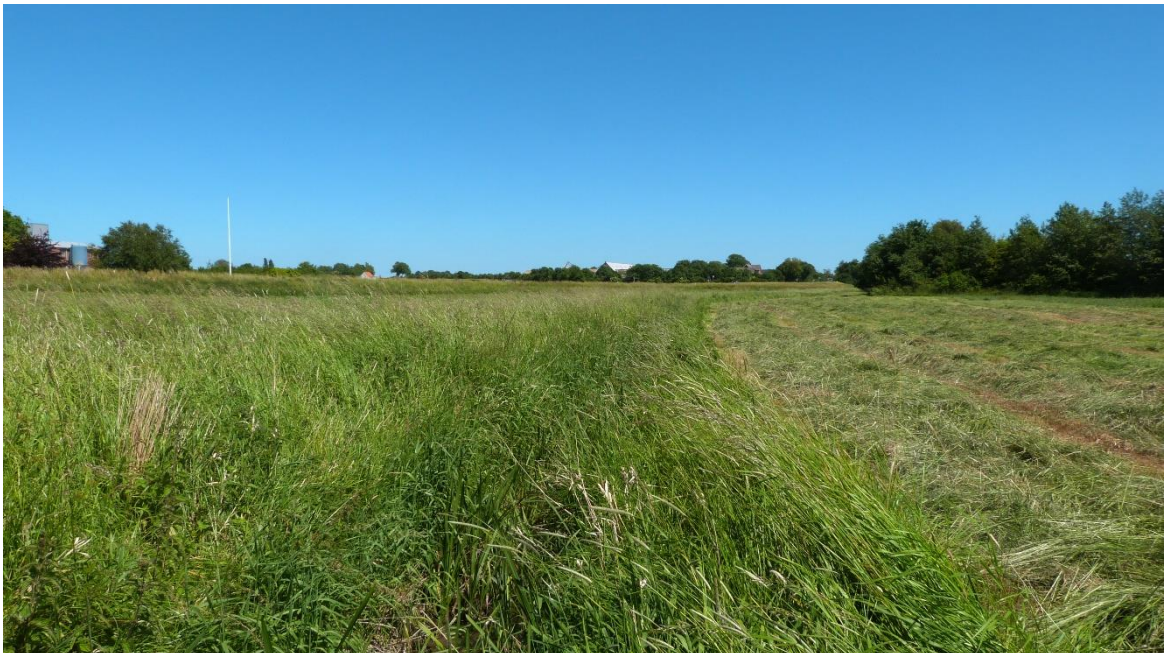
Figur 7-5. St. 650. Vandløbet er lysåbent, men nedskåret, med svagt fald og veludviklet brinkvegetation og grenet pindsvineknop i profilet.

Den offentlige del af vandløbet er rørlagt fra st. 0 – 165. Nedstrøms rørlægningen fra st. 165-492 er vandløbet ligeledes dybt nedskåret. Gennem skoven er der sandbund med 100% udskygning, og et regulativmæssigt fald på ca. 1,9 ‰. Fra st. 275 er vandløbet lysåbent, og løber omkring 1,5 – 2,0 meter under terræn. Bundforholdene er bløde og dyndede med grenet pindsvineknop, og stor udskygning fra brinkvegetationen (Figur 7-5).

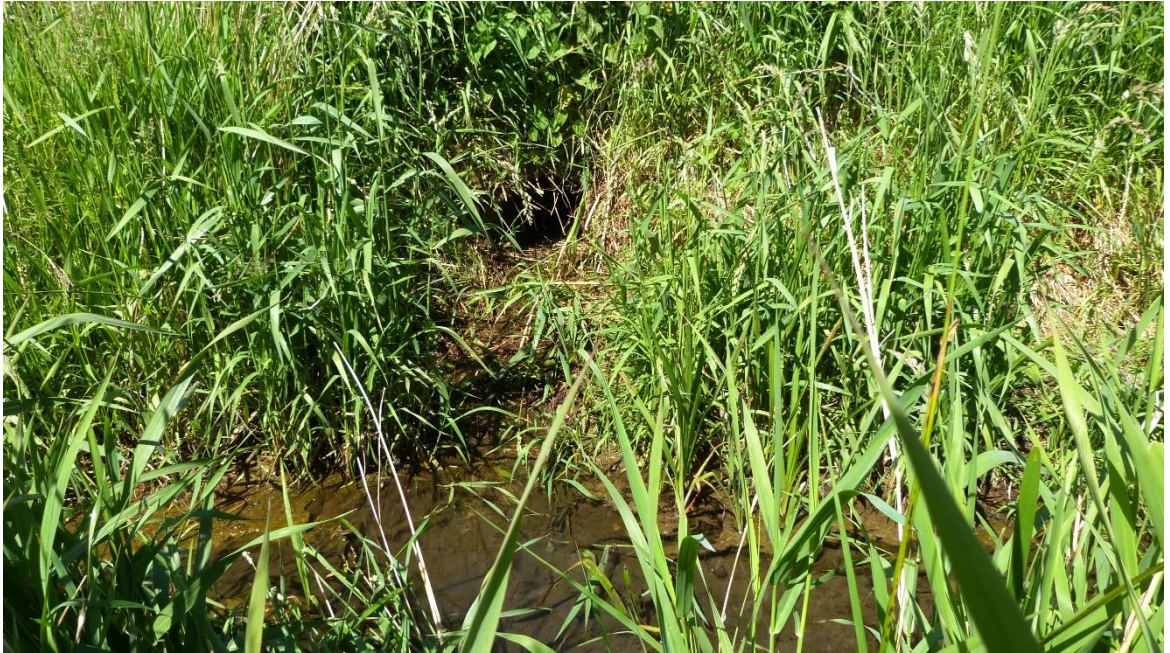
Figur 7-6. Udløbet af Polleruprenden v. station 665.
