# Vordingborg vandløb, vegetation 2022

Tubæk Å, Ambæk Bæk, Rosagerbæk, Skvatten, Hastrup  
Bæk, Risby Å, Sølodsgrøften & Vasebæk

Vordingborg Kommune

Dato: 19. juni 2023

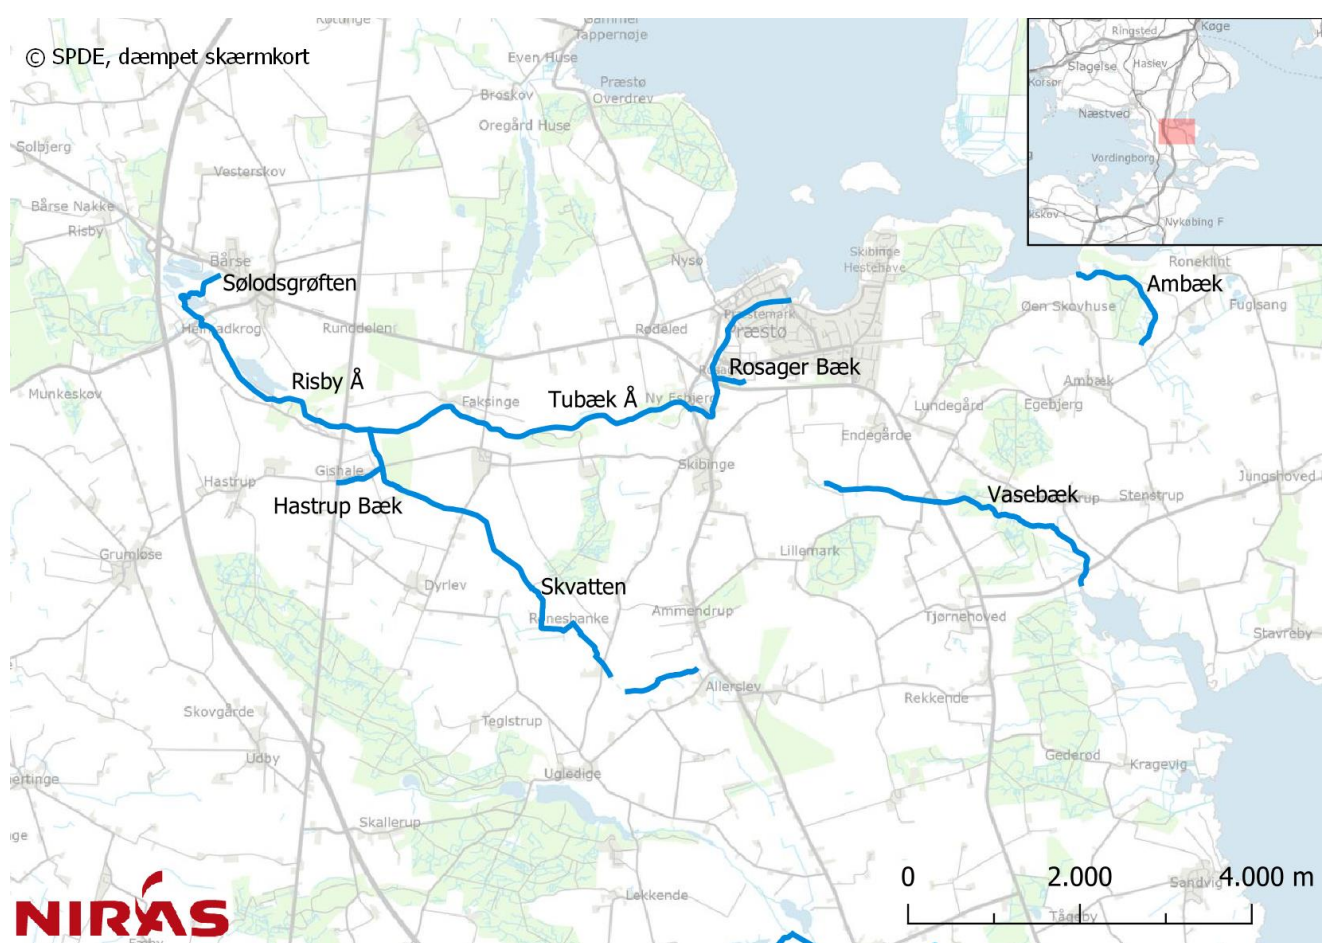
Figur 3.1. Oversigtskort over de 8 undersøgte vandløb.

Beliggenheden af de 8 undersøgte vandløb kan ses på Figur 3.1. Bemærk at der kun er vist de aktuelle vandløb, som er udvalgt sammen med Vordingborg Kommune, ud fra kriterier om at der skal være tale om vandløb der både er offentlige og målsat i vandområdeplanerne. Der kan således være dele af vandløbene der ikke er undersøgt selvom de er målsatte eller offentlige, hvis ikke de opfylder begge disse kriterier.

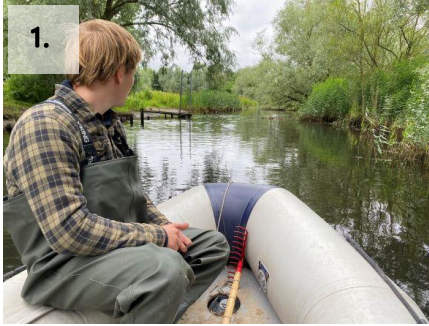
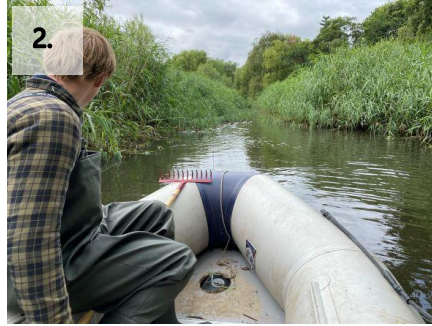
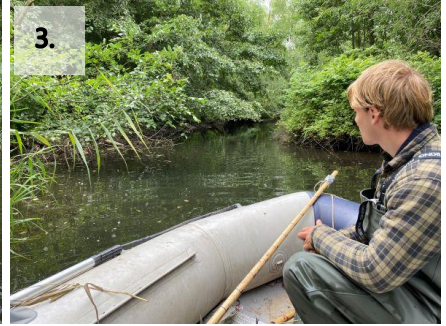
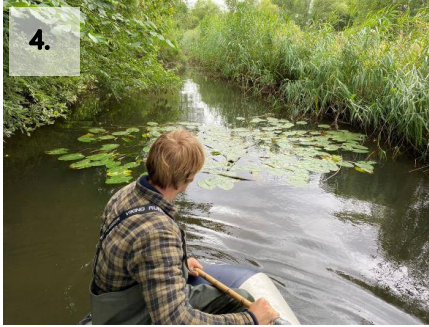
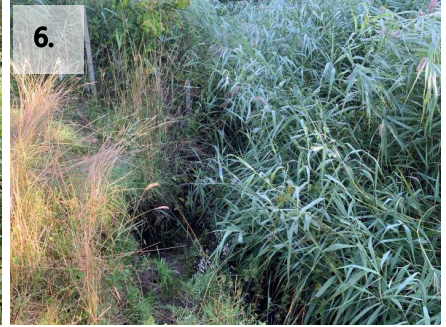
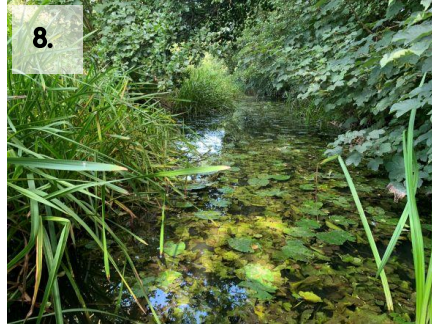
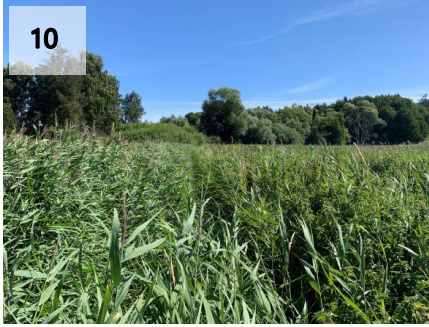
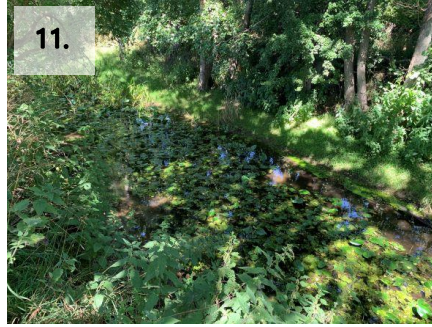
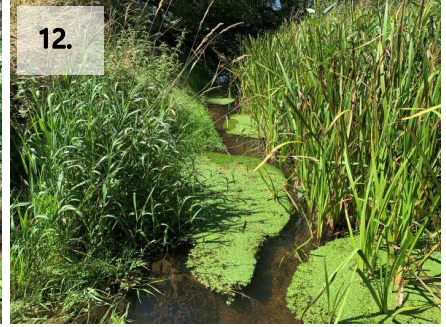
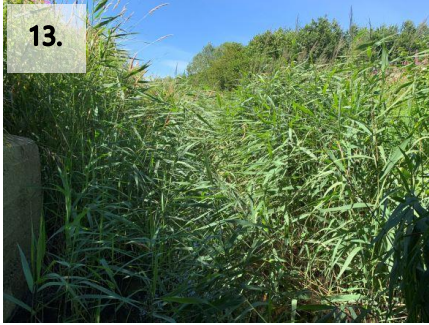
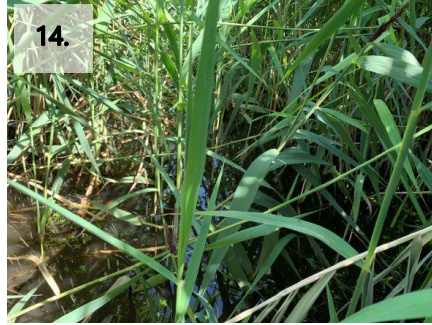
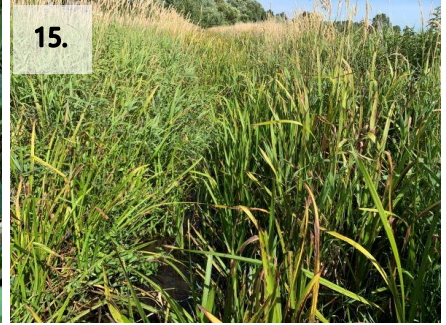
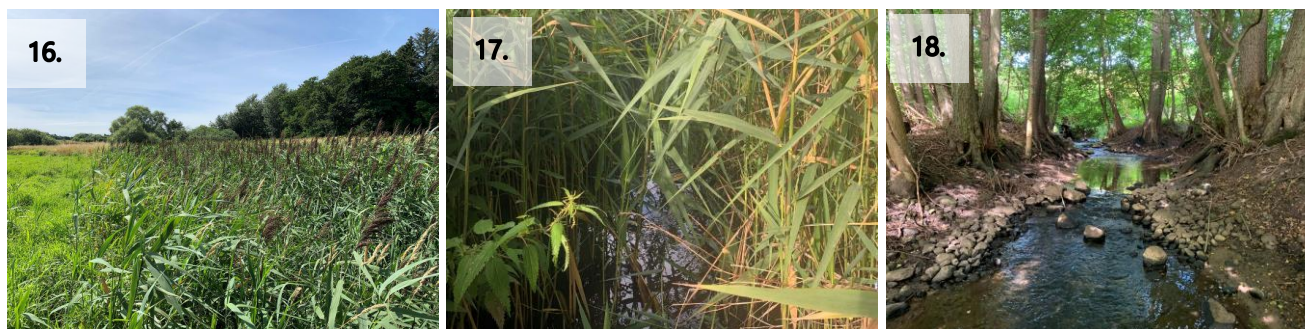
Figur 3.4. Strækingsfotos fra Tubæk Å med strækingsnummer i øvre venstre hjørne. Fotos: NIRAS A/S d. 27.07 og 02.08.2022.

Af de 18 undersøgte strækninger var 2 af dem (stræk 7 og 18) kraftigt beskyggede, 6 af dem delvist beskyggede (stræk 3, 8, 9, 11, 12 og 14) mens de øvrige strækninger var lysåbne. Flere af de lysåbne strækninger havde dog så tæt brinkvegetation, at selve vandfladen også var mere eller mindre beskygget. På de kraftigt beskyggede strækninger fandtes generelt en meget sparsom vegetation. På de lysåbne strækninger dominerede arter som tagrør, grenet pindsvineknop, åkande, alm. vandpest og vandstjerne sp.

Vandstjerne sp. var blandt de dominerende planter i den vanddækkede del af vandløbet på 17 af de undersøgte strækninger. Tagrør var ligeledes den dominerende art på brinkerne på langt de fleste strækninger (Tabel 3.2).

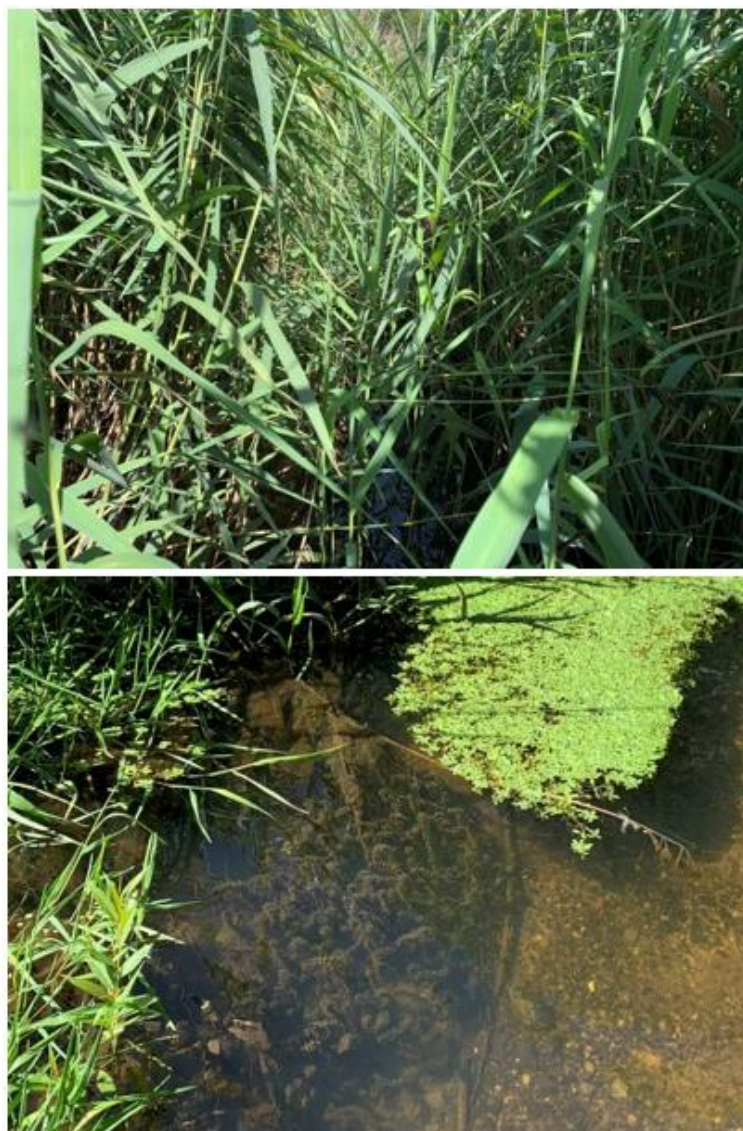
Figur 3.6. Tv.: DVPI-værdier for fundne arter i Tubæk. Grønne farver = arter hvis DVPI ligger over målopfyldelse (god/høj tilstand), mens de røde/gule = arter der giver dårlig-moderat tilstand. Th.: Øverst tagrør, nederst alm. vandpest og vandstjerne sp..

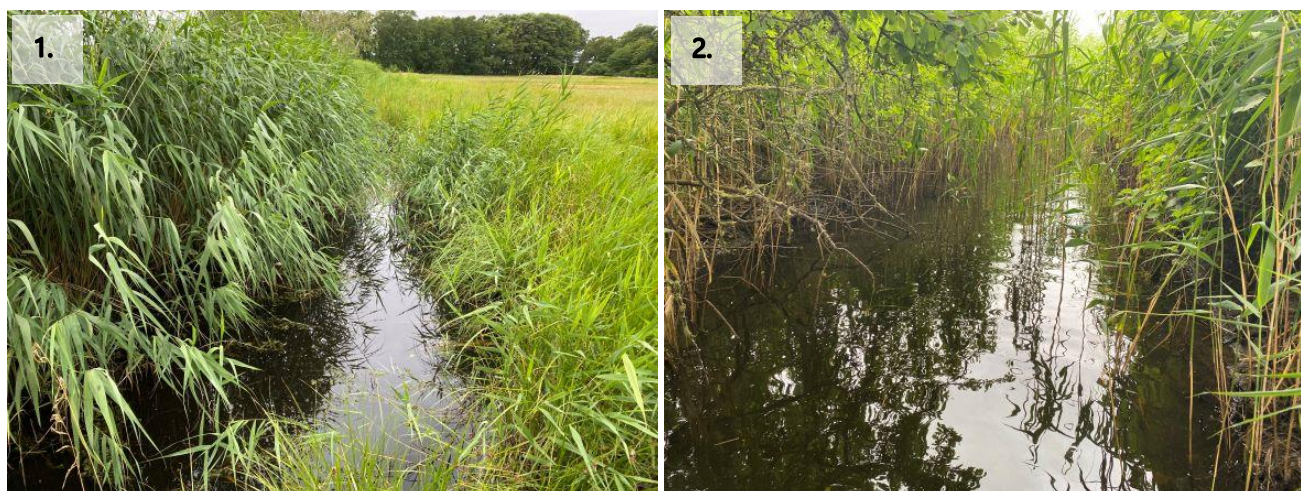
Figur 3.9. Strækningfotos fra Ambæk med strækningsnummer i øvre venstre hjørne. Fotos: NIRAS A/S den 27.07.2022.

Begge strækninger var lysåbne og domineret af den høje forekomst af tagrør. På den nederste strækning (nr. 1) fandtes en strandeng langs den ene side af vandløbet.

Tagrør og liden andemad var de to eneste arter i den vanddækkede del af vandløbet på de to strækninger med tagrør som den mest dominerende art, både på brinkene og i vandløbet (Tabel 3.6).

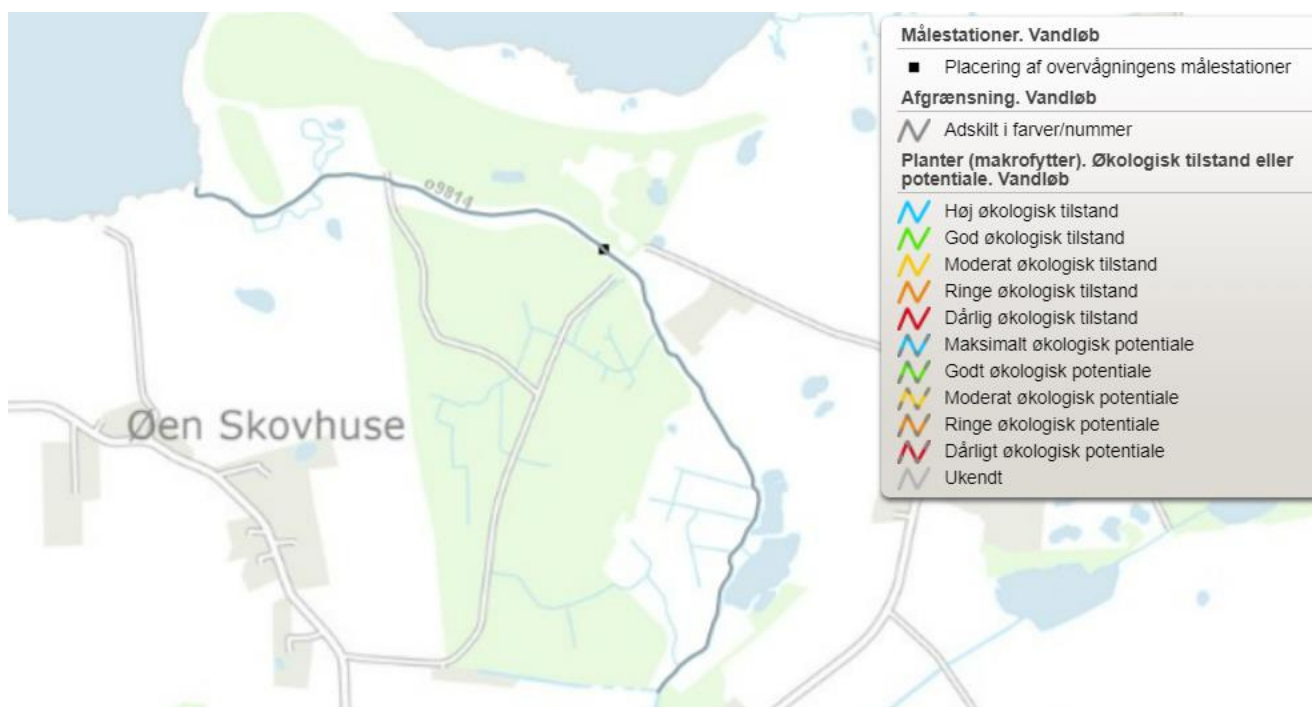
Figur 3.10. Overvågningsstationer og tilstanden af vandplanter i Ambæk i udkastet til vandområdeplaner 2021-27. Fra <https://miljoegis.mim.dk/spatialmap?profile=vandrammedirektiv3hoering2021>

Som det fremgår af Tabel 3.6 var der ved undersøgelsen i 2022 stor forskel på dækningsgraden på de to strækninger, men ikke i artssammensætning eller DVPI-værdier. Det vurderes derfor, at vandløbet, rent vegetationsmæssigt, ikke nødvendigvis bør deles op i flere strækninger end den ene der er angivet i vandområdeplanerne.

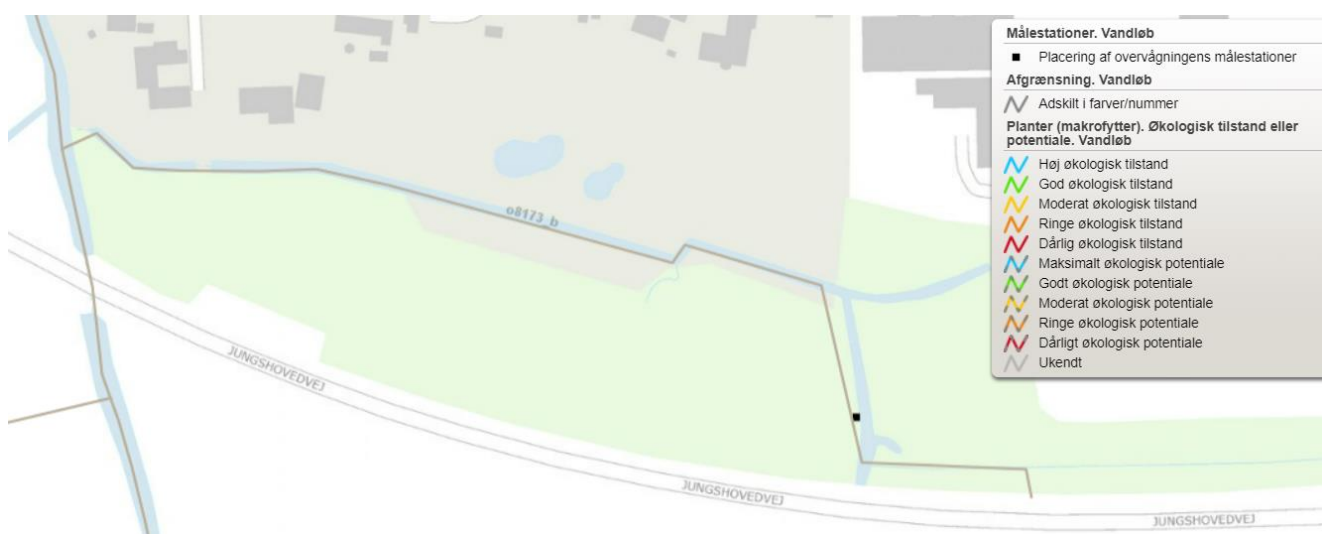
Figur 3.15. Overvågningsstationer og tilstanden af vandplanter i Rosager Bæk i udkastet til vandområdeplaner 2021-27. Fra <https://miljoegis.mim.dk/spatialmap?profile=vandrammedirektiv3hoering2021>

Som det fremgår af Tabel 3.10 var der ved undersøgelsen i 2022 rimelig stor forskel på dækningsgrader og dominerende arter, at vandløbet, rent vegetationsmæssigt, bør deles op i flere strækninger end den ene der er angivet i vandområdeplanerne. Det virker desuden ikke så hensigtsmæssigt, at man medtager Rosager Bæk i et vandområde der også omfatter det langt større vandløb Tubæk Å.

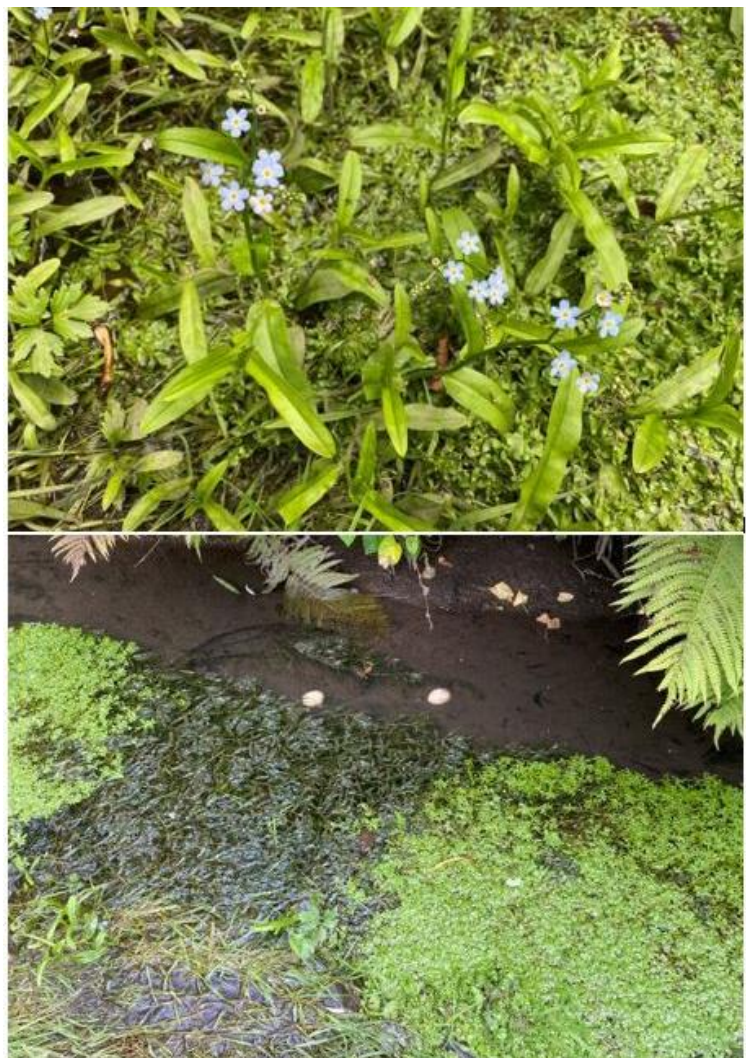
Figur 3.16. Tv.: DVPI-værdier for fundne arter i Rosagerbæk. Grønne farver = arter hvis DVPI ligger over målopfyldelse (god/høj tilstand), mens de røde/gule = arter der giver dårlig-moderat tilstand. Th.: Øverst eng-forglemmigej ovenpå et lag af vandstjerne sp., nederst: vandstjerne sp. og kruset vandaks.

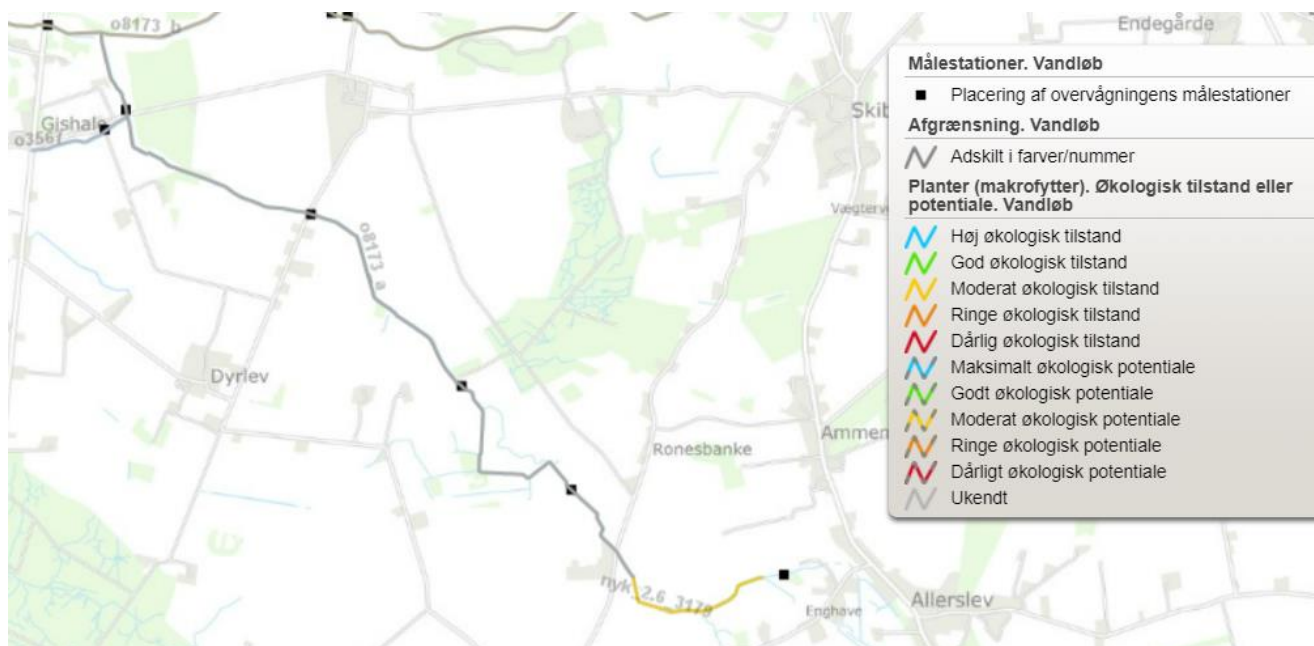
Figur 3.20. Overvågningsstationer og tilstanden af vandplanter i Skvatten i udkastet til vandområdeplaner 2021-27. Fra <https://miljoegis.mim.dk/spatialmap?profile=vandrammedirektiv3hoering2021>

Sandsynligheden for at opnå målopfyldelse for vegetationen på den nedre del af Skvatten, vil afhænge meget af hvor i vandløbet fremtidige NOVANA-vegetationsundersøgelser foretages. Der er således mulighed for at ramme en station med dårlig økologisk tilstand, hvis stationen lægges på det der er angivet som strækning 1 i nærværende undersøgelse, mens der kan opnås målopfyldelse og god økologisk tilstand hvis stationen placeres indenfor strækning 6 eller 7.

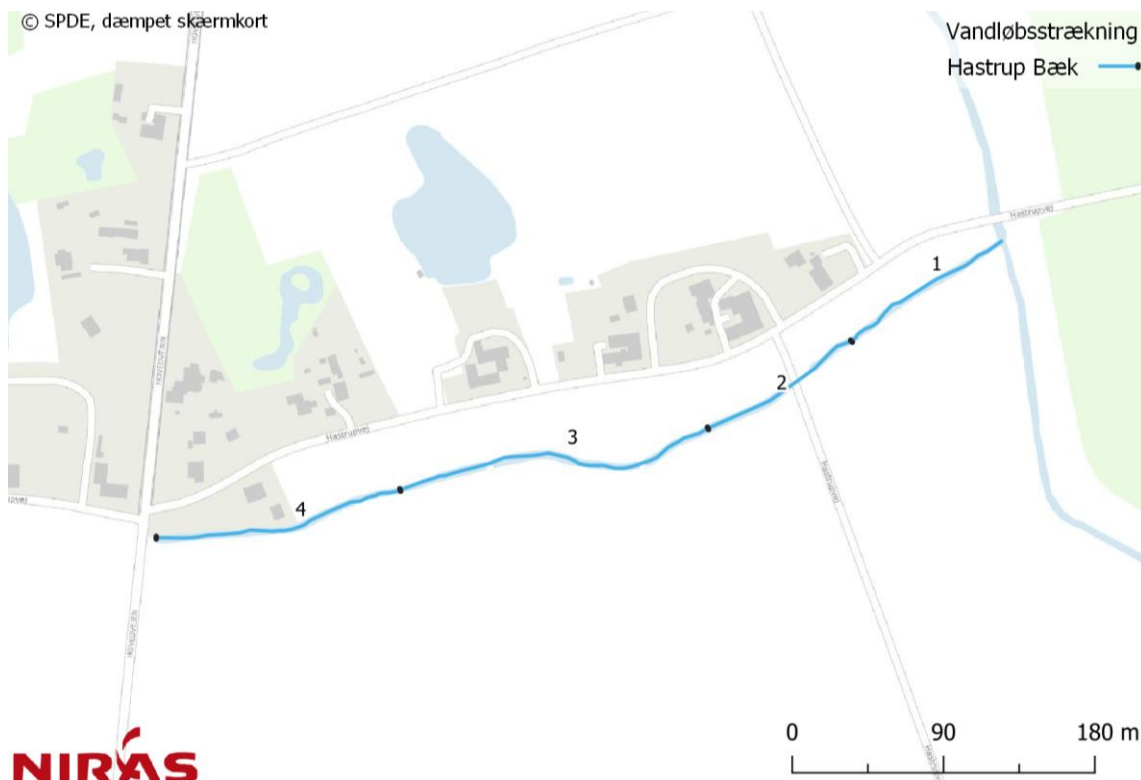
Figur 3.22. Strækningsskema for Hastrup Bæk.

Hastrup Bæk blev inddelt i 4 strækninger, fra 102 - 198 meters længde (se Figur 3.22 og Tabel 3.17). Strækningsslængder og regulativstationering fremgår af Tabel 3.17

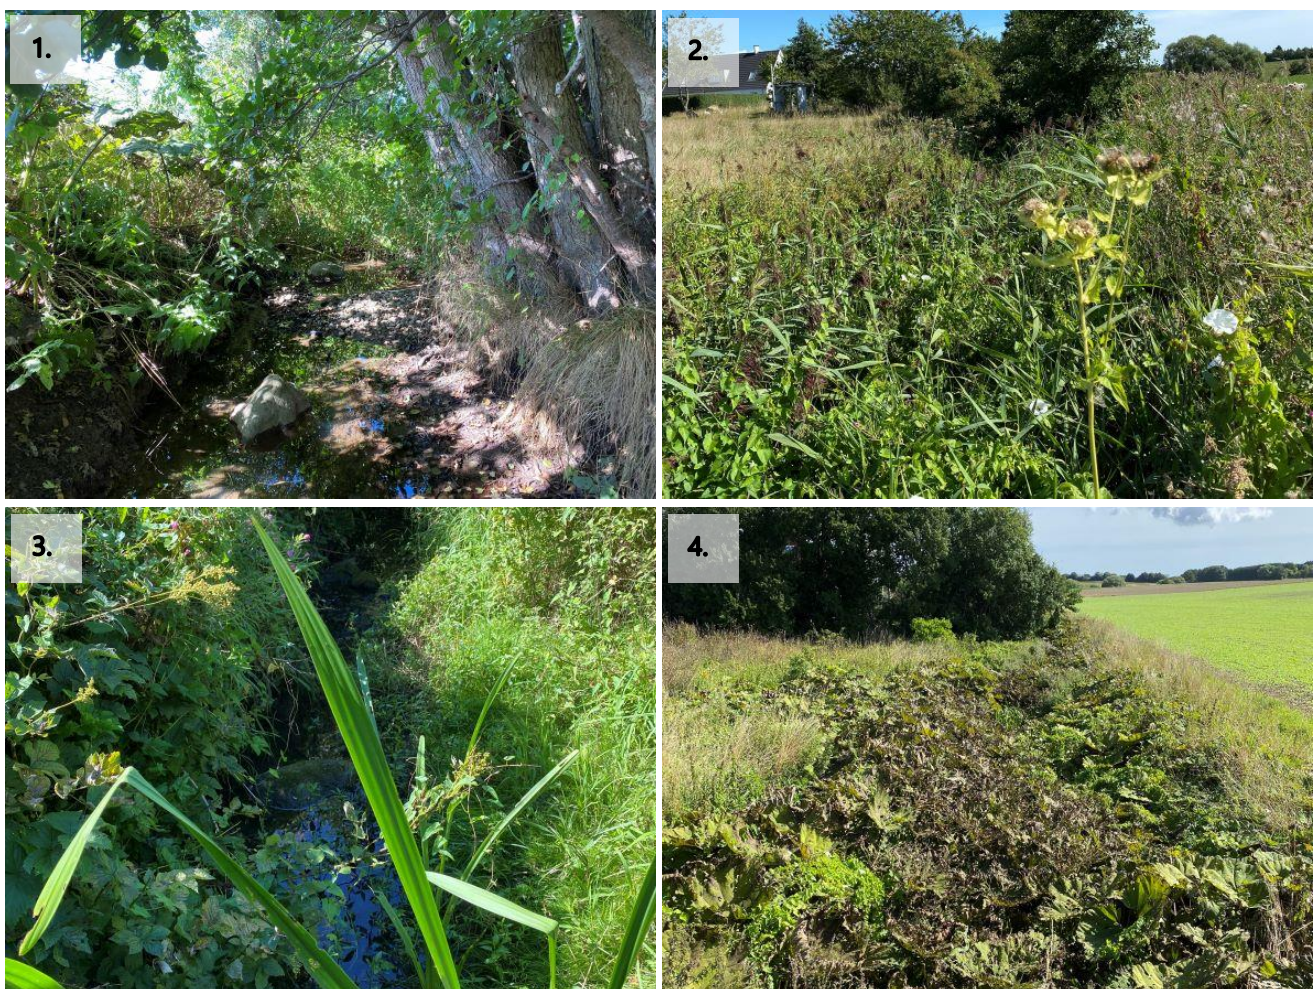
Figur 3.24. Strækningfotos fra Hastrup Bæk med strækningsnummer i øvre venstre hjørne. Fotos: NIRAS A/S den 02.08.2022.

Af de 4 undersøgte strækninger var strækning 1 kraftigt beskyttet, mens de øvrige primært var lysåbne, med enkelte spredte træer.

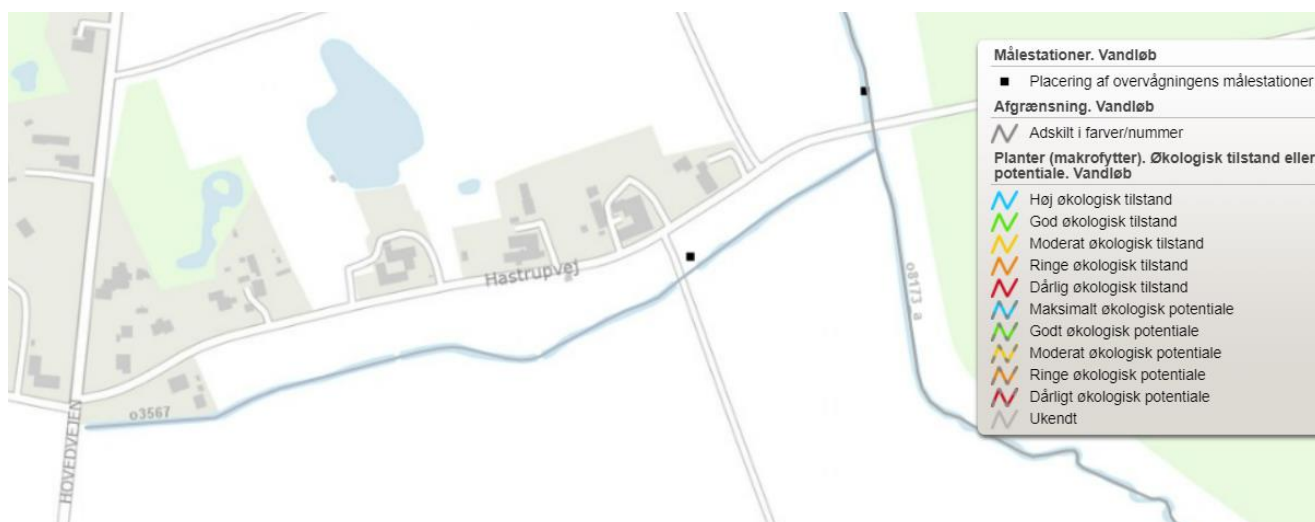
Figur 3.25. Overvågningsstationer og tilstanden af vandplanter i Hastrup Bæk i udkastet til vandområdeplaner 2021-27. Fra <https://miljoegis.mim.dk/spatialmap?profile=vandrammedirektiv3hoering2021>

De beregnede DVPI-værdier indikerer at vandløbet formentlig vil blive placeret i enten dårlig eller ringe økologisk tilstand.

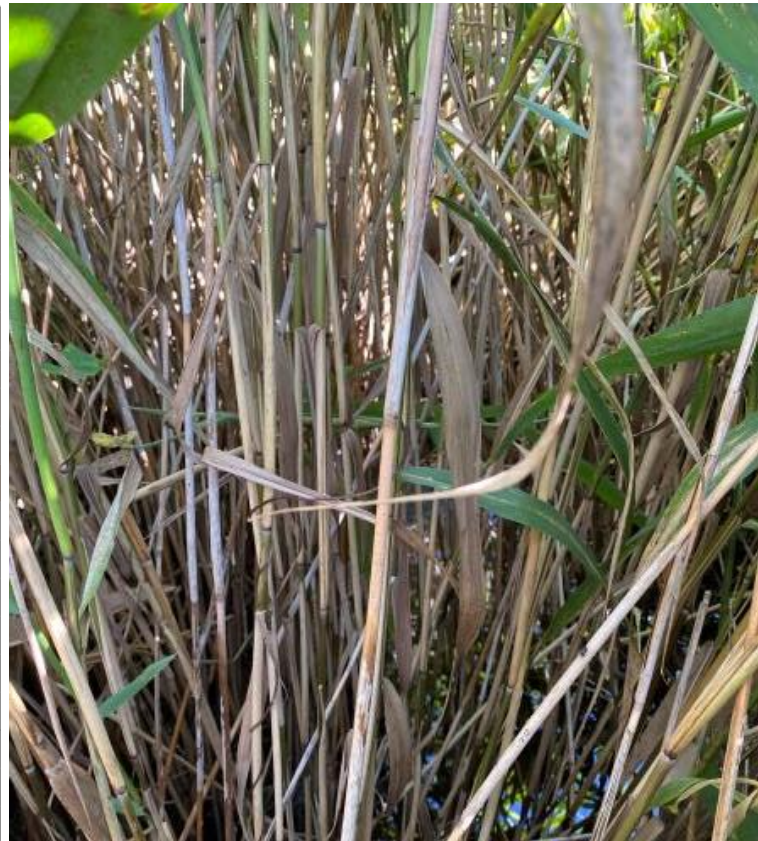
Figur 3.26. Tv.: DVPI-værdier for fundne arter i Hastrup Bæk. Grønne farver = arter hvis DVPI ligger over målopfyldelse (god/høj tilstand), mens de røde/gule = arter der giver dårlig-moderat tilstand. Th.: tæt tagrørsvegetation fra strækning 2 i hastrup Bæk.

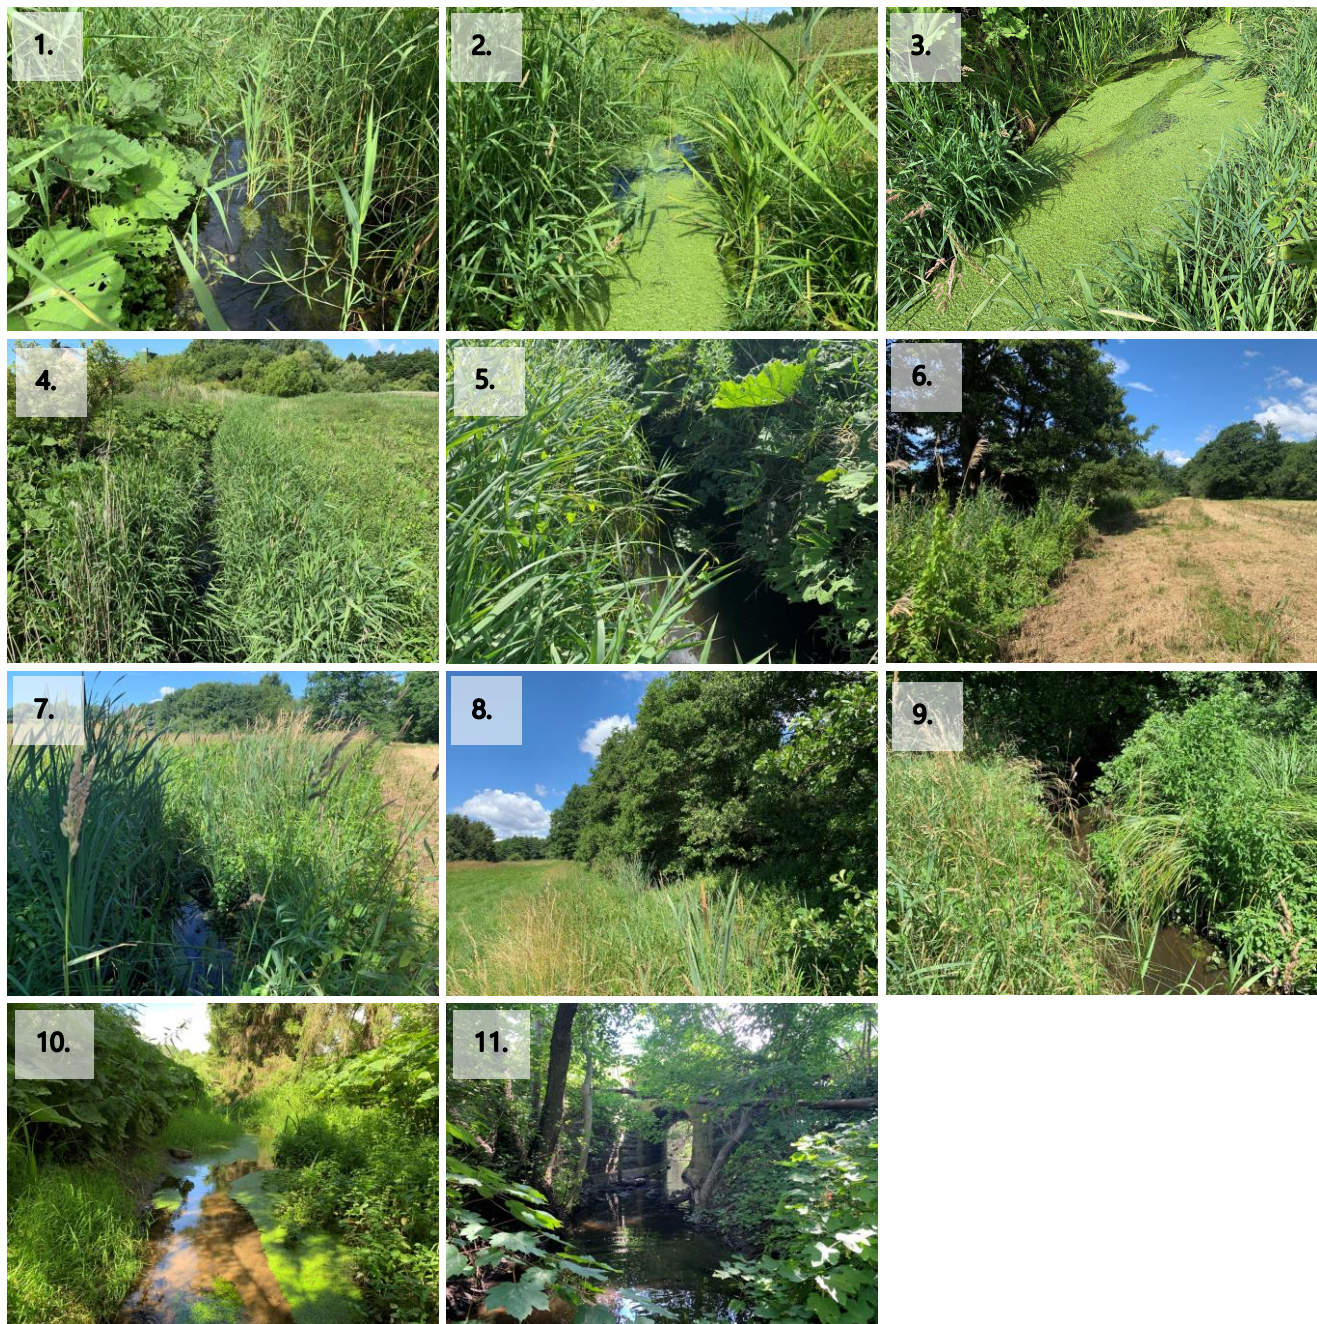
Figur 3.29. Strækingsfotos fra Risby Å med strækingsnummer i øvre venstre hjørne. Fotos: NIRAS A/S den 11.07.2022.

Af de 11 undersøgte strækninger var 2 af dem (stræk 10 og 11) kraftigt beskyggede, mens de øvrige strækninger hovedsageligt var lysåbne. Flere af strækningerne havde dog så tæt brinkvegetation, at selve vandfladen også var beskygget. På de beskyggede strækninger fandtes generelt en meget sparsom vegetation. De steder hvor lyset tydeligt kom ned til vandoverfladen, var der ofte en meget tæt vegetation – se bl.a. strækingsfotos 2 og 3, hvor vandstjerne dækkede det meste af vandløbet.

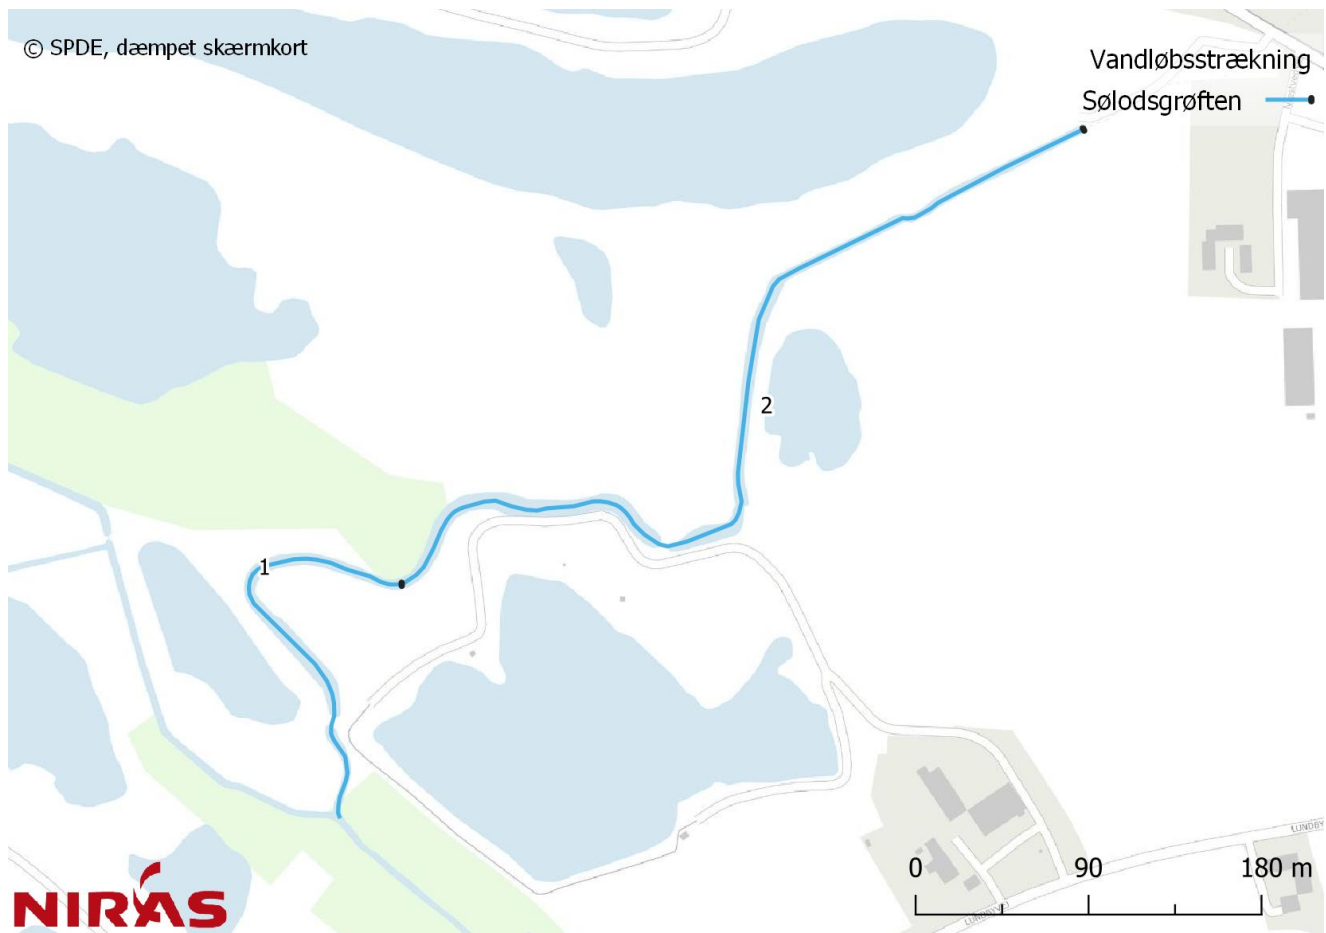
Figur 3.32. Strækningskort for Sølodsgrøften

Sølodsgrøften blev inddelt i 2 strækninger af 228 og 515 meters længde. Strækningslængder og regulativstationering fremgår af Tabel 3.25.

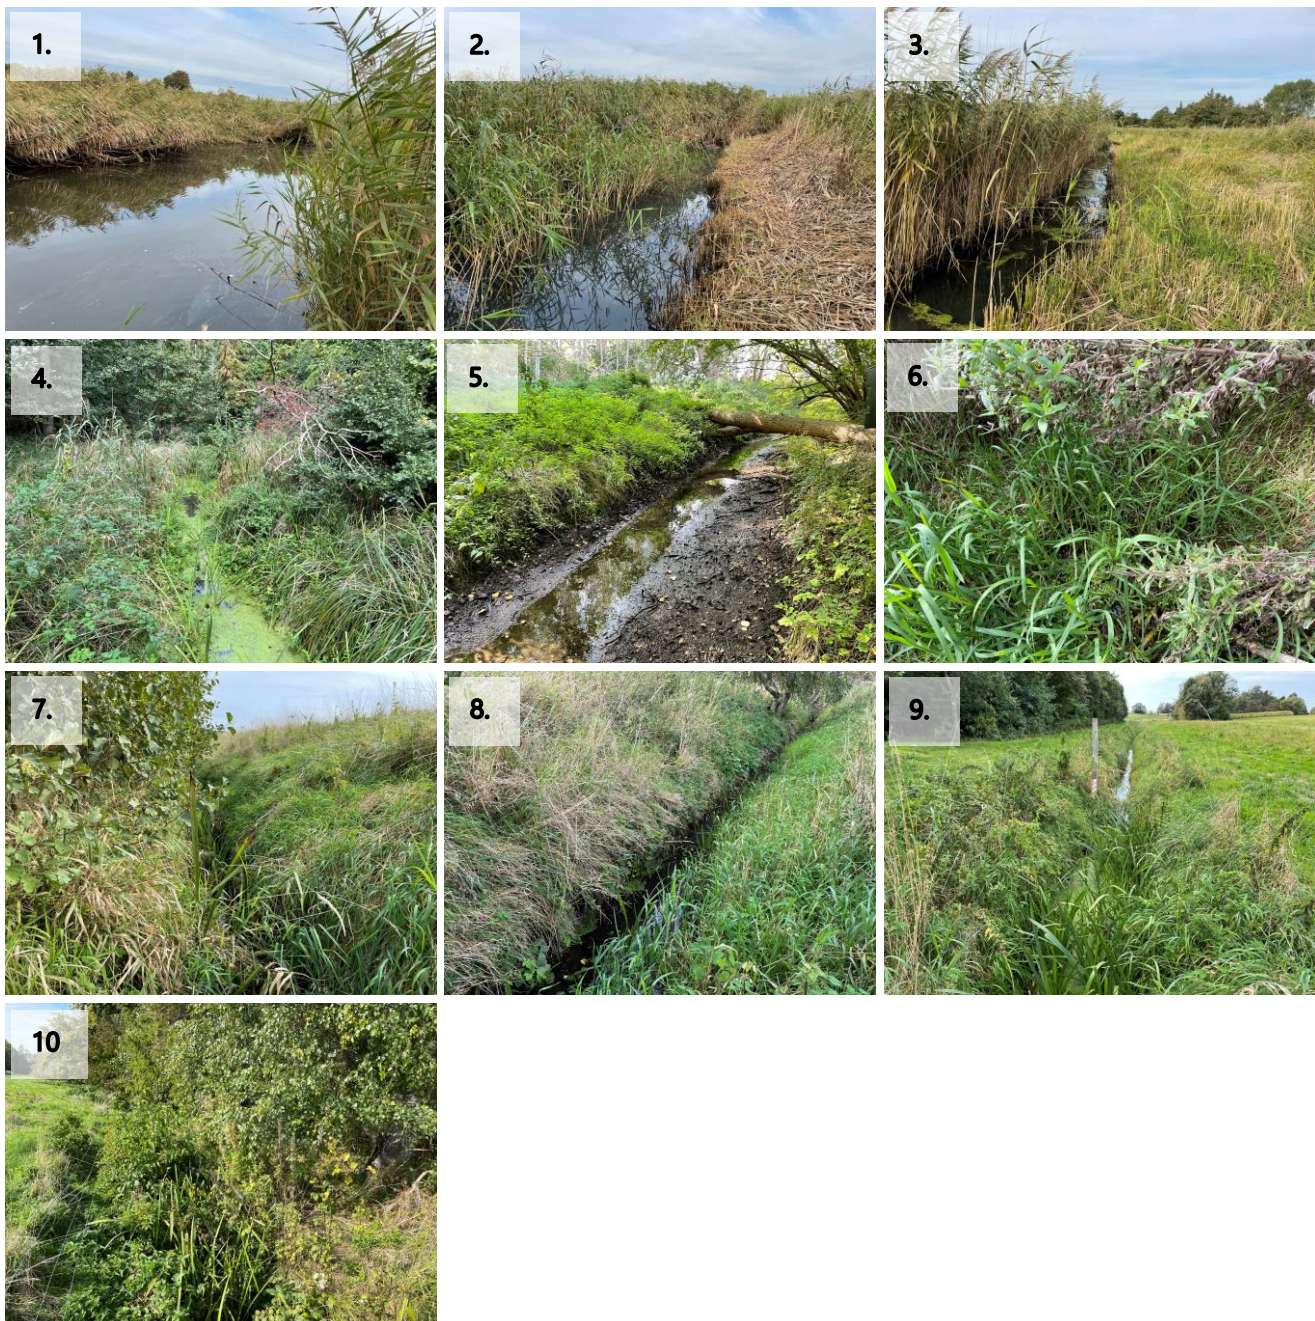
Figur 3.39. Strækningfotos fra Vasebæk med strækningnummer i øvre venstre hjørne. Fotos: NIRAS A/S den 23.09.2022.

Af de 10 undersøgte strækninger var 1 af dem (stræk 10) kraftigt beskyttet, 5 af dem delvist beskyttede (stræk 4, 5, 6, 7, 8) mens de øvrige strækninger var lysåbne. Langs de lysåbne strækninger på den nedre del af vandløbet var der slået en sti på den ene side af vandløbet. Hvis ikke denne sti var slået, ville bredvegetationen have haft en betydelig skyggende effekt på selve vandløbet. På de kraftigt beskyttede strækninger fandtes generelt en mere sparsom vegetation.

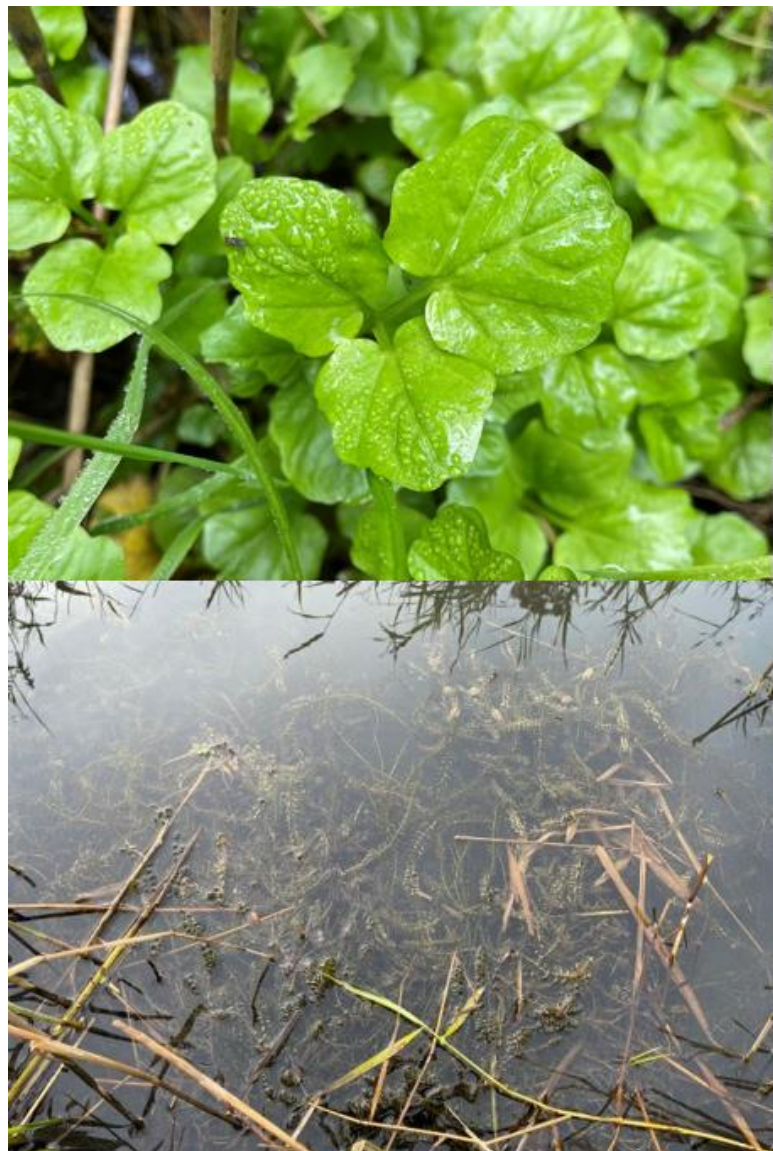
Figur 3.40. Tv.: DVPI-værdier for fundne arter i Vasebæk Grønne farver = arter hvis DVPI ligger over målopfyldelse (god/høj tilstand), mens de røde/gule = arter der giver dårlig-moderat tilstand. Th.: Øverst vandkarse, nederst: og vandpest.
